# USO DE VETIVER GRASS PARA LA REHABILITACIÓN DE SITIOS MINEROS EN CHILE: RESULTADOS PRELIMINARES

R. Fonseca\*, C. Diaz\*, M. Castillo\*, J.R. Candia\* and P. Truong\*\*

\*Fundacion Chile, Av. Parque Antonio Rabat Sur 6165, Vitacura, Santiago, Chile

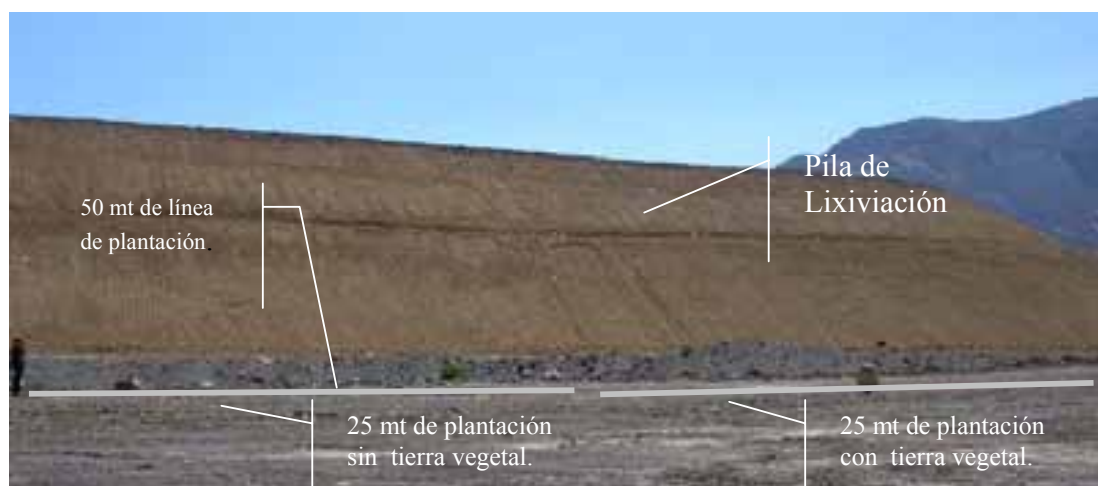
Foto 1: Ubicación y Características de la Prueba VGT.

La Foto 1 muestra la ubicación y características de la prueba VGT:

- 25m con suelo vegetal y fertilizante (el tipo y cantidad de fertilizante es desconocida).
- 25m con fertilizante.

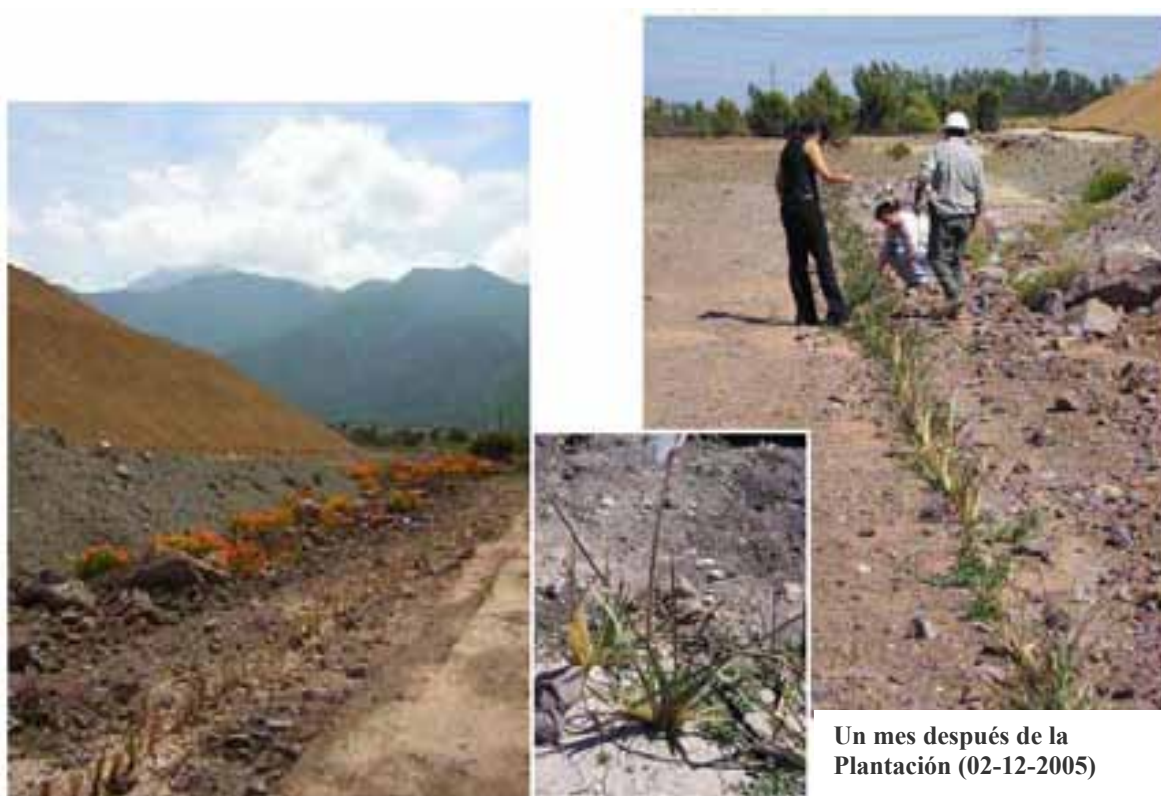
**Foto 2:** Establecimiento de la Planta

10 días después de la plantación

Un mes después de la Plantación (02-12-2005)

A pesar de la mala calidad del material vegetal plantado, de las elevadas temperaturas y sequedad ambiental, el establecimiento de la planta fue muy satisfactorio, logrando un 96% de establecimiento después de 7 semanas y del 79% después de 3 meses según lo demostrado en la Tabla 1 y Foto 2.

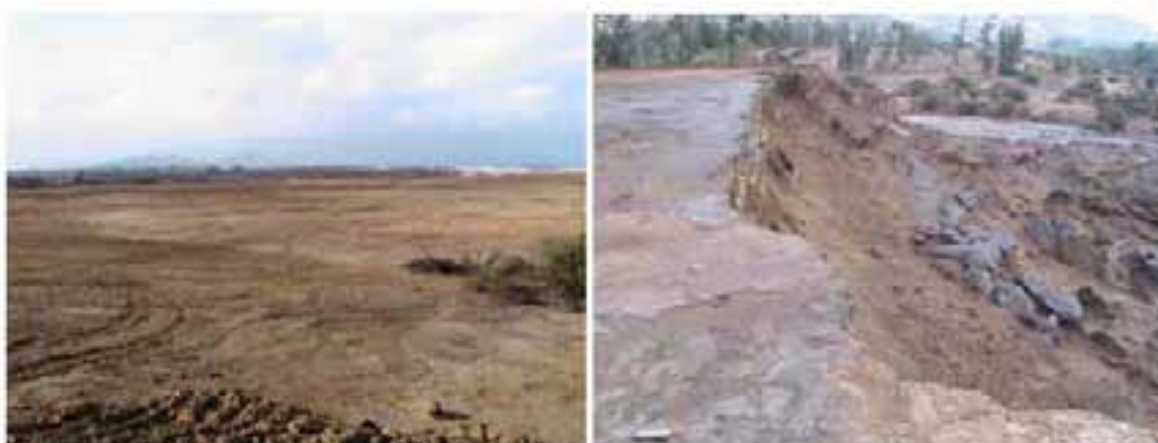
**Foto 5:** Tranques de Relave sin presencia de Vegetación y con problemas de Erosión

Esta mina de cobre fue cerrada hace 10 años aproximadamente. Posee dos tranques de relave inactivos que se encuentran desprovistos de vegetación y con problemas de erosión, tanto hídrica como eólica (Ver Foto 5). El objetivo preliminar de esta prueba es determinar si el Vetiver puede establecerse y crecer sobre el tranque de relave, y en segundo lugar determinar la potencialidad de escalar la prueba para la rehabilitación completa de éste.

El tranque de relave posee una textura arenosa, con un pH ácido ( $\text{pH} = 4.4$ ), elevados contenidos de sulfato ( $29500\text{mg/Kg}$ ), EC ( $21200\text{uS/cm}$ ), Cobre Total ( $3921\text{mg/kg}$ ), Magnesio ( $5507\text{mg/kg}$ ); pero muy bajo contenido de N disponible ( $0.1\text{mg/kg}$ ) y P ( $0.2\text{mg/kg}$ ). (Foto 5).

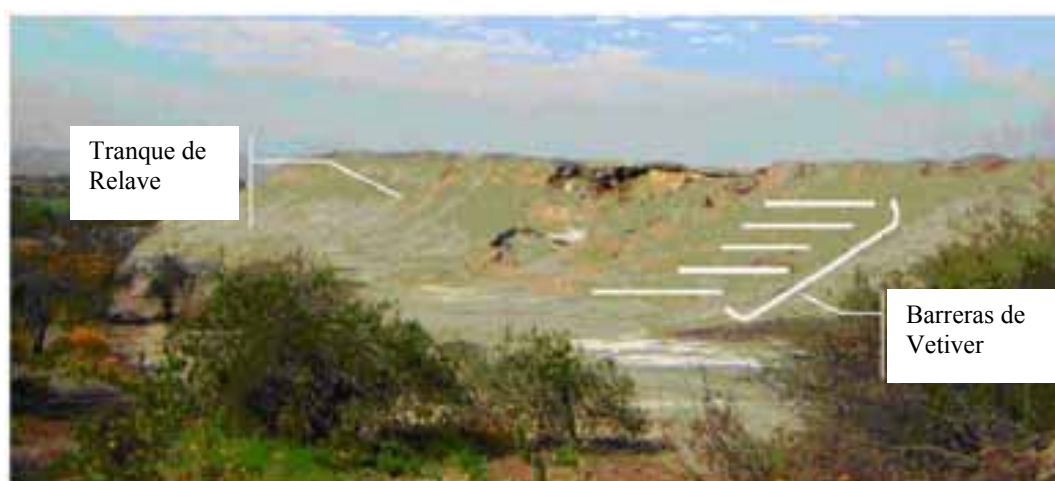
**Foto 6:** Distribución de las plantas en Tranque La Africana

Las especies vegetales de La Africana debían ser regadas por el cuidador del sitio una vez a la semana, lo que no fue suficiente según se pudo evaluar en la inspección correspondiente a dos meses después de la plantación, fecha en la cual se detectó que aproximadamente el 50% de las especies se encontraban muy deterioradas. La razón de ello pudo ser que el riego semanal no se efectuó o bien que la frecuencia no era la suficiente. Por este motivo se solicitó incrementar la frecuencia de riego a dos veces por semana. De la evaluación correspondiente a 3 meses después de la plantación se observó que el 90 % de las especies vegetales se encontraban secas, debido a las extremas condiciones de temperatura ( $\pm 35^{\circ}\text{C}$ ) y sequedad del ambiente; y que al parecer no habían sido regadas. (Foto 6 y 7).

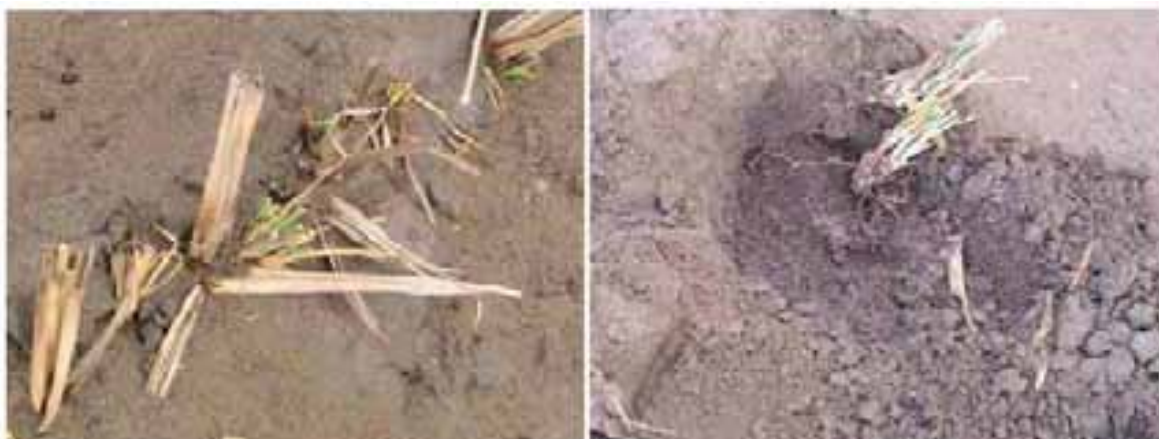
**Foto 8:** Brotes verdes y buen establecimiento de raíz

Con una implementación de riego de dos veces por semanas posterior a la inspección realizada 5 meses después de la plantación, se observó en una visita después de los 8 meses iniciada la experiencia que, aproximadamente un 70% de las plantas se encontraban verdes y con raíces muy bien desarrolladas, a pesar de que las plantas fueron afectadas por una plaga de conejos existente en la zona. (Foto 8)

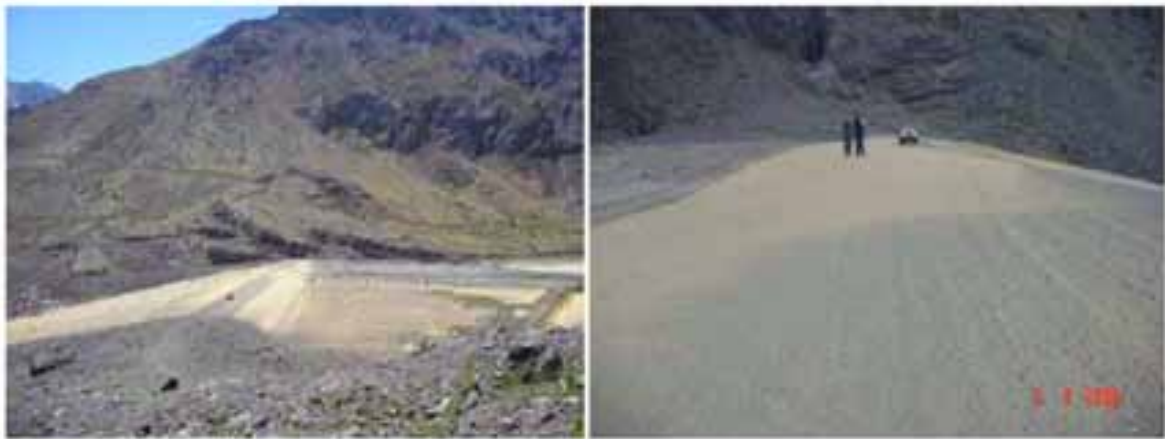
**Foto 9:** Panorámica del Tranque de relave (izquierda) y bloqueo del camino debido al fuerte viento.

El tranque de relave posee una textura arenosa, pH ácido (pH = 3.2), bajo EC (418uS/cm), bajo Cobre Total (872mg/kg), Magnesio (2140mg/kg) y muy bajas concentraciones de Nitrógeno (37mg/Kg) y Fósforo (1.2mg/Kg).

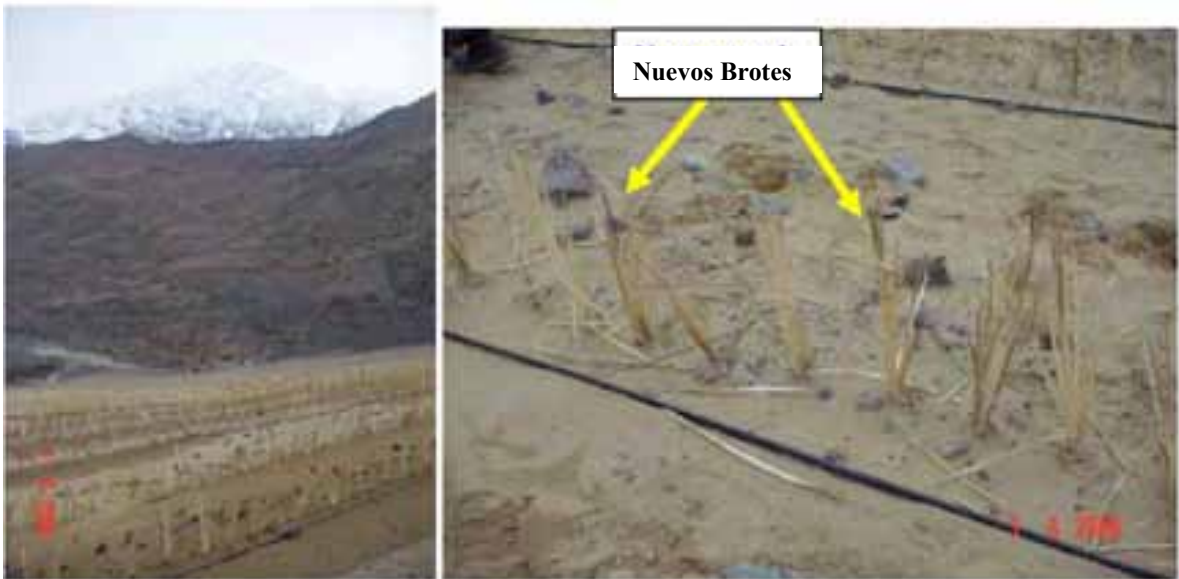
**Foto 12:** Plantación de Vetiver (Marzo 2006)

En la inspección realizada a principios de Junio del 2006, dos meses después de la plantación, fue sorprendente que, pese al extremo frío, aproximadamente un 85% de la plantación se encuentra establecida y con un crecimiento de brotes de entre 10 a 15cm con un buen desarrollo y anclaje de la raíz sobre el suelo. Foto 12.

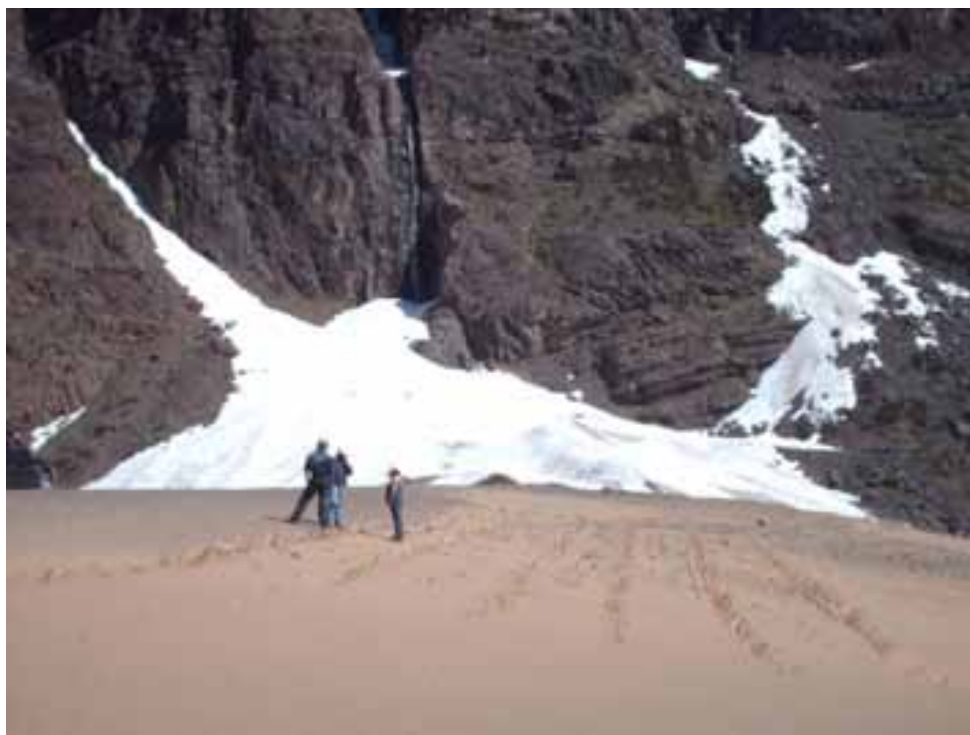
**Foto 13:** Plantación de Vetiver (Agosto 2006)

Cuatro meses después de la plantación, debido al inicio del invierno, las barreras fueron cubiertas durante un mes con 50cm de nieve. En la inspección realizada 5 meses después de iniciada la experiencia, se puede observar que, pese a que no hay presencia de hojas en la plantación, las raíces se encuentran vivas en aproximadamente el 80% de la plantación. Por otra parte, aproximadamente un 30% de las plantas se encontraban completamente cubiertas de material del tranque debido a los fuertes vientos, pero al excavar para ver la condición en la cual se encuentra la planta, se puede observar que las raíces están ancladas al suelo y con presencia de nuevos brotes. Foto 13 y 14.

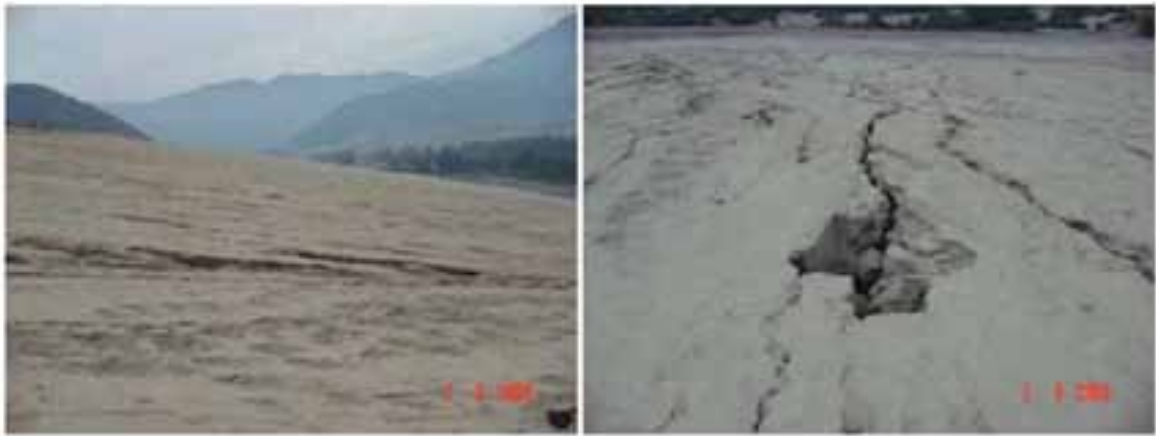
**Foto 15:** Características del Tranque en Mina El Soldado

El tranque de relave posee una textura arenosa, pH básico (pH = 8.0), bajo Cobre Total (2420mg/kg), Magnesio (1051mg/kg) y muy bajas concentraciones de Nitrógeno (>0.1mg/Kg) y Fósforo (>0.1mg/Kg). (Foto 15)

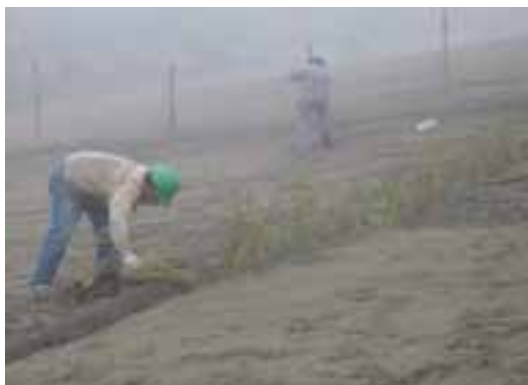
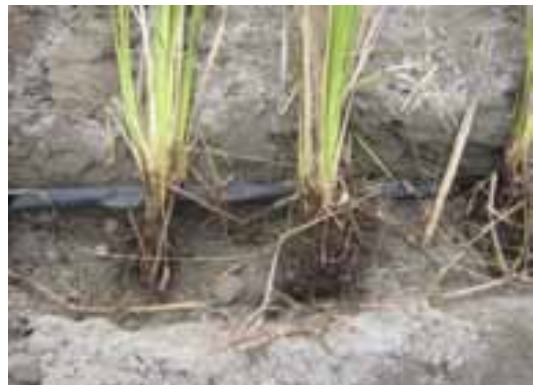
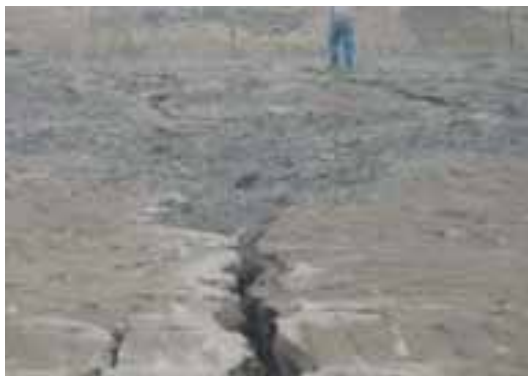
Las plantas se dispusieron a raíz desnuda a una distancia de 20 cm. y se cubrieron con material de relave. Las Cintas de riego se dispusieron al interior de las zanjas con la finalidad de optimizar en riego.

En estas imágenes se muestra el trabajo de implementación de las pruebas, la forma como se dispusieron los ejemplares y las cintas de riego (fotos 17, 18 y 19), el relleno y la plantación en grietas (fotos 20 y 21) y la disposición final de las pruebas en el muro (foto 22).

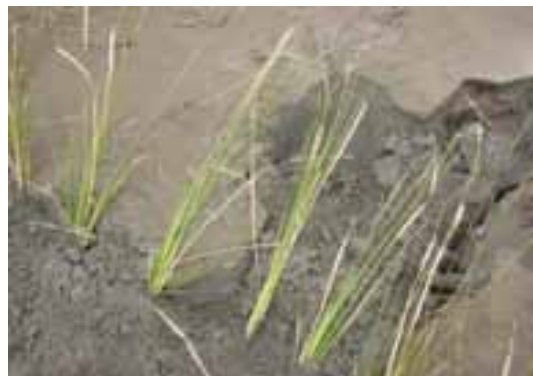
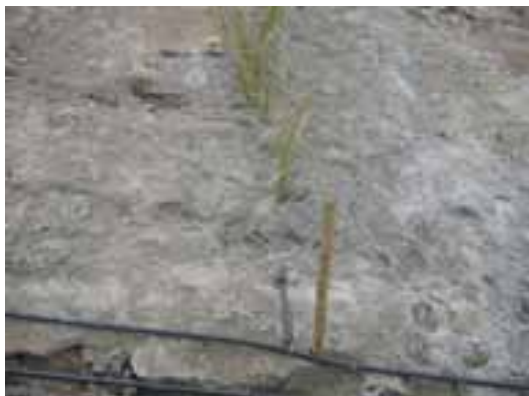
La plantación se comenzó con la excavación de zanjas con una profundidad de 30 Cm. En los sectores en que existían grietas de erosión estas fueron rellenadas para trazar a zanja, en el fondo de cada una de las zanjas se aplico Fosfato Diamónico ( $40 \text{ g/m}^2$ ) y una capa de material de relave, todo de acuerdo al diseño preestablecido.
