SENEGAL DEMONSTRATION SITES – Tambakounda

Ces photos son d'un site à Gouloumbou, Tambakunda pour la protection d'un pont menant à des plantation de banane. Chaque année au cours des pluies, le pont s'effondrait. Cette année, grâce aux haies de vetiver, le pont est resté intact.

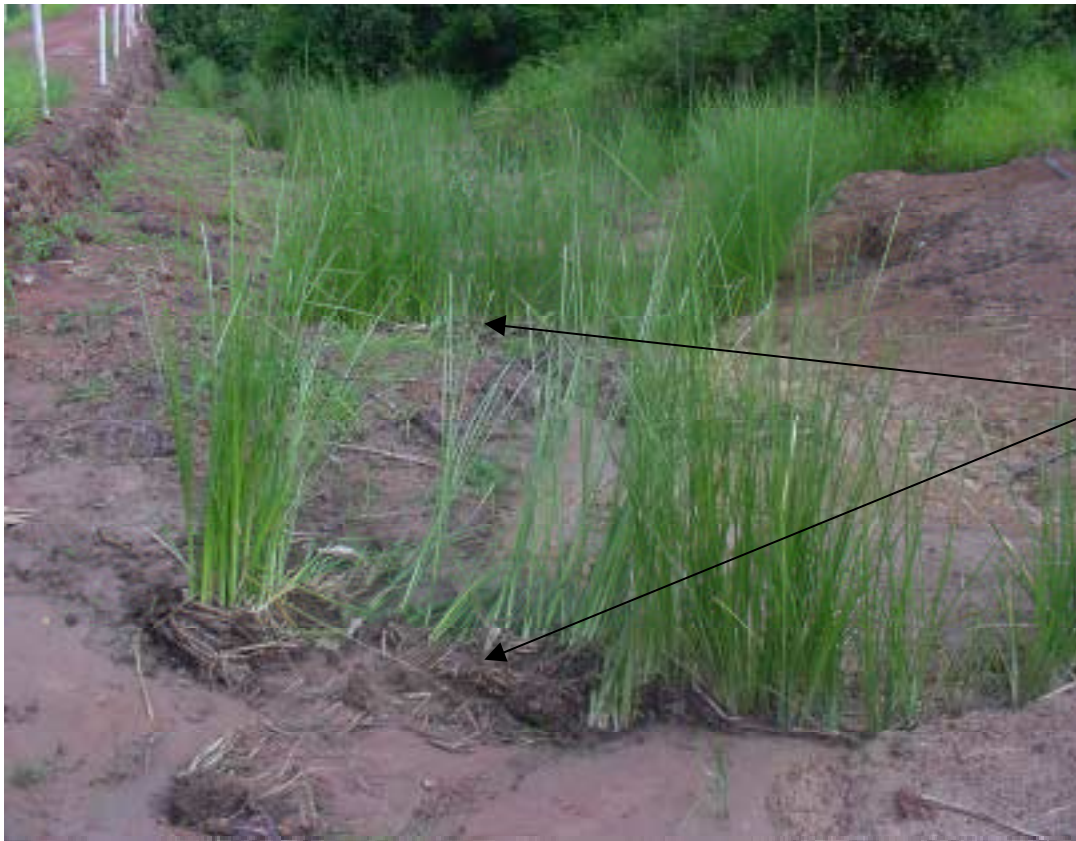
Photo 1

1. Action des haies de vétiver sur l'érosion hydrique

Vue de la partie Est du pont fortement envahie par les eaux de ruissellement à cause de la dépression

En fixant les haies de vétiver, les résidus entraînés par les eaux s'entassent derrière les haies de vétiver

Site réalisé : juin 02
Prise photo : 18-09-02

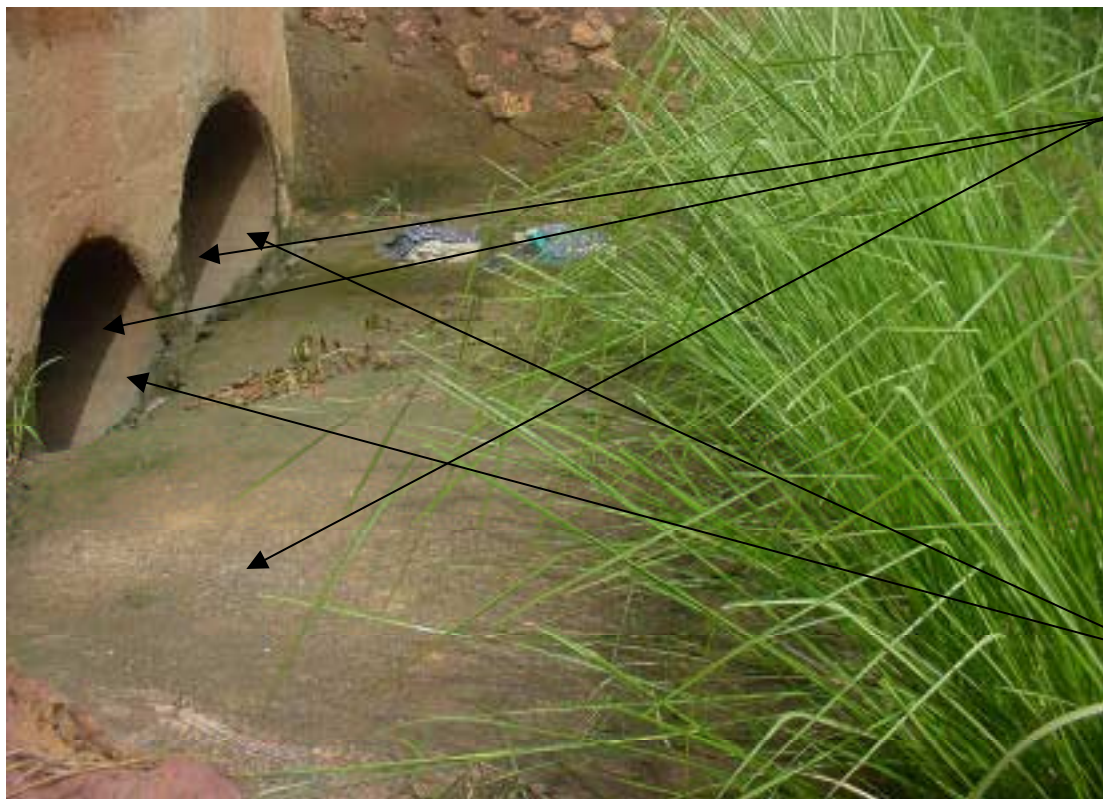
Photo 2

2. Vue de profil de l'effet du système vétiver sur l'épuration des eaux et le curage des caniveaux

Un premier résultat visible du système vétiver après seulement 3 mois de mise en place du site : épuration des eaux par les haies de vétiver au Pont Mayina sur la route de Sankagne.

Noter aussi le curage des caniveaux

Site réalisé : juin 02
Prise photo : 18-09-02
