Experiencias en Bioingeniería implementando el uso del vetiver (*Vetiveria zizanioides*, (L) Nash) en diferentes localidades de Venezuela

*Ing. Agr. Carlos J Gomis S, Venezuela
cgs_ecology@yahoo.com*

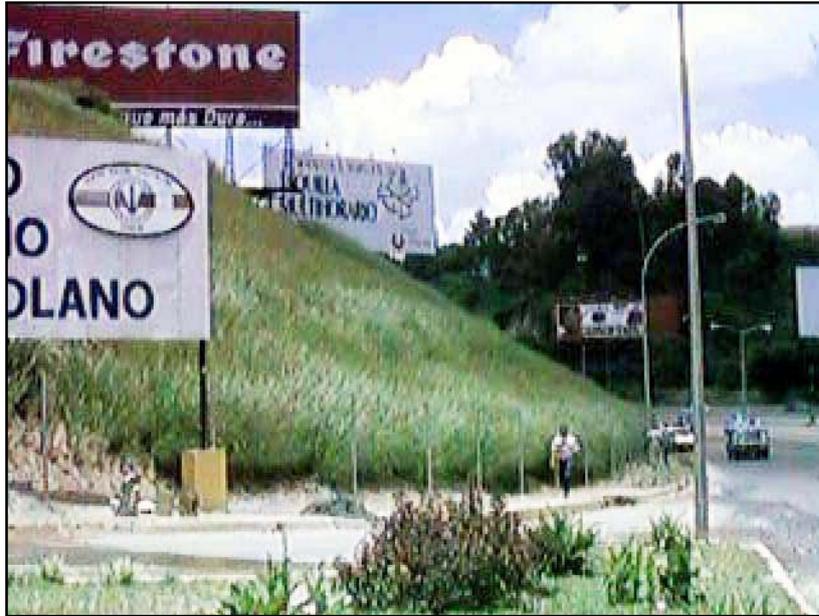
**Condición final del área a dos años de realizada la siembra
1998**

El proyecto se sitúa en un desarrollo recreacional al este de la ciudad de Caracas en áreas de paisajismo, El Arquitecto Omar Salazar y mi persona, seleccionamos el uso del “vetiver” (*Vetiveria zizanioides*, (L) Nash), como medida de protección de los taludes contra la erosión, a la vez de realzar las áreas de paisajismo combinándolo con especies ornamentales tales como: “Capa roja” (*Acalipha wilkesiana* MUELL.), “Vedelia”. (*Weddelia trilobata* (L)), entre otras. Se establecieron barreras vivas de vetiver a curvas de nivel distanciadas cada 80 cm. El trabajo se desarrolló en un corte cerro en substrato esquistoso, el material vegetal empleado para esta actividad provino de dos localidades: Estación El Laurel “Jaime Henao Jaramillo” de la UCV (Facultad de agronomía) y de viejos plantíos de vetiver ubicados en zonas de sabana al sur de Venezuela en el estado Apure. Se extrajo y seleccionó el material vegetal de macollas jóvenes. Una vez seleccionado el material vegetal, se colocó en bolsas de polietileno de 2 kg en número de dos (2) esquejes por bolsas a fin de multiplicarlo. Se utilizó materia orgánica para el llenado de las bolsas, seguidamente se colocó en cada una de estas 15 gr de fertilizante comercial para hasta realizar la siembra de los esquejes. Es importante señalar que para el momento del proyecto, no se contaba con material vegetal suficiente donde adquirir el material por tanto se multiplicó el vetiver, la multiplicación del se realizó en dos zonas de Caracas (Chacaito y Mágnum), el tiempo estimado para la conformación de macollas de 10 cm de diámetro requeridas para la siembra fue de 3 meses. Para la conformación de las barreras vivas, se sembraron cada 15 cm las macollas extraídas de las bolsas. El período de siembra para la conformación de las barreras fue de aproximadamente de 1 mes, la estabilidad del área se logró a partir de los 6 meses. Se contó con riego y mantenimiento permanente.

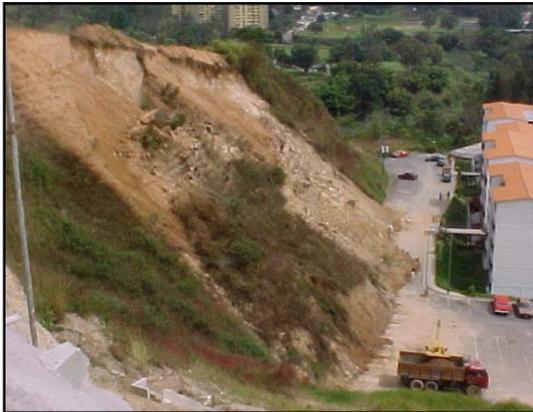
**Condición inicial de área,
2004-2005**

El uso del vetiver en la estabilización de taludes de la urbanización La Quinta, surge a partir del deslizamiento de un talud adyacente a la terraza n° 4, cabe mencionar que inicialmente la práctica empleada para reforestar los taludes consistía en la colocación de fajas sembrando pasto estrella, en vista de que con esta práctica no se obtuvo la estabilidad del talud, buscaron otra alternativa. Se seleccionó el vetiver por sus múltiples cualidades como sostén del suelo.

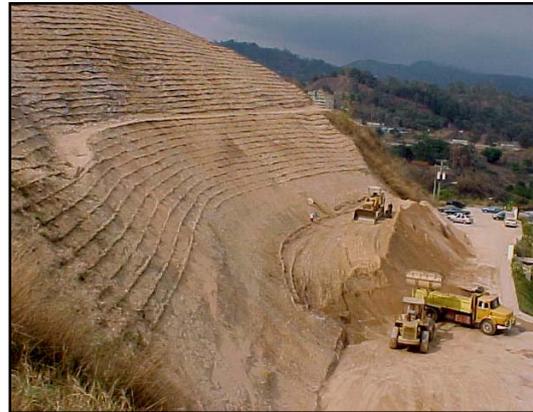
**Condición del área una vez
conformado los taludes, 2005**

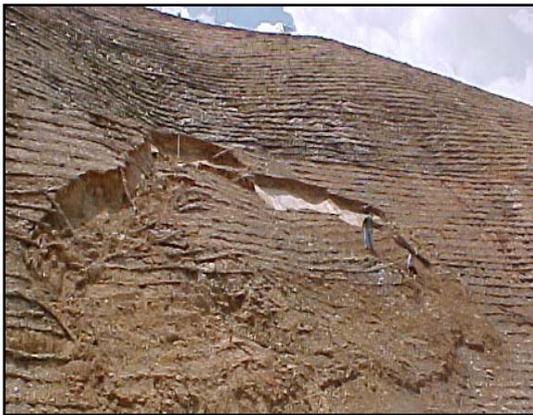
**Condición del área después de
conformado los taludes
2005**

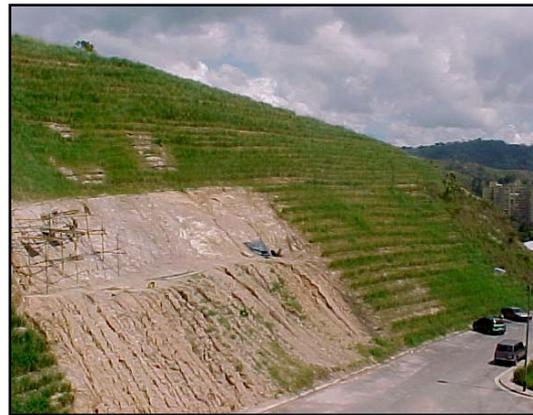
**Aspecto del área luego de la siembra
del vetiver como medida de control de
erosión y estabilización, 2005.**

A partir de Agosto del 2004, se inició con la siembra del vetiver, estableciendo barreras vivas densas cada metro, el material vegetal se manejó a raíz desnuda utilizando cepas de vetiver de 10 cm de ancho aproximadamente, dicho material vegetal provino de una plantación ubicada al sur de Las Mercedes del llano en el estado Guarico.

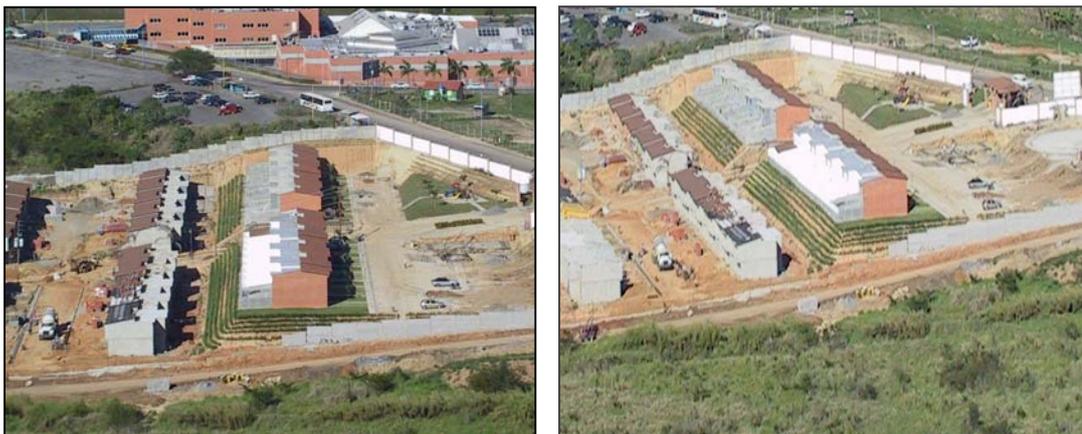
**Vista aérea de la urbanización Buenaventura
Barreras vivas de Vetiver a curvas de nivel como medida de
estabilización de las áreas de talud, 2006**

Se establecieron barreras vivas el vetiver a curvas de nivel cada metro, se trabajo con macollas a raíz desnuda de 8 cm de diámetro, colocadas cada 8 cm.

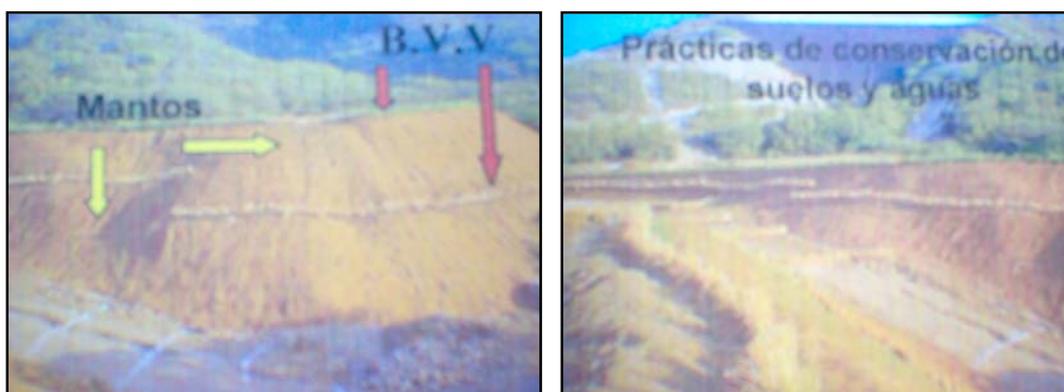
**Combinación de prácticas de conservación de suelos y aguas
Barreras vivas de vetiver y mantos de fibra de coco, condición inicial, 1999**

Se establecieron barreras vivas de vetiver en combinación con otras prácticas de conservación de suelos y aguas, cabe destacar la cobertura del terreno implementando el uso de mantos de fibra de coco para minimizar el impacto de la lluvia sobre el suelo. Se construyeron sistemas de drenaje y bermas para reducir la escorrentía del agua por las áreas de talud. Se construyeron enrocados al final de los sistemas de drenaje a fin de reducir la energía del agua y garantizar que esta no erosionara las zonas más bajas.

Se establecieron barreras vivas de “vetiver“ (*Vetiveria Zizanioides* (L) Nash), colocandolas continuamente y a curvas de nivel y se distanciaron entre si cada 6 metros. Las cepas del material vegetal fueron de 7 cm de diámetro y se colocaron pegadas unas con otras hasta conformar la barrera.. El material vegetal empleado fue seleccionado de macollas jóvenes y vigorosas. Previo a la siembra de las barreras se colocó por cada metro lineal 50gr de fertilizante comercial (12-24-12).

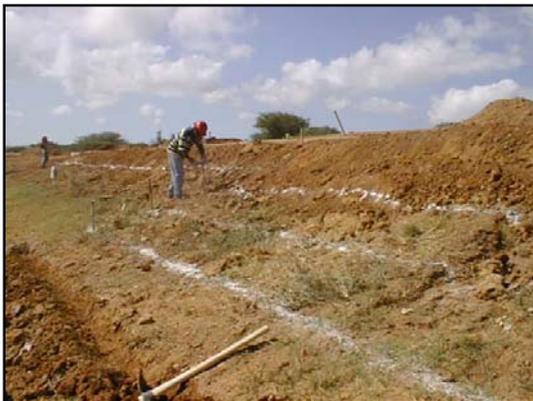
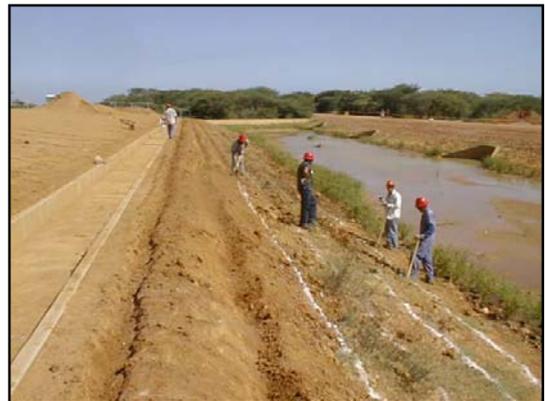
Condición inicial de las áreas de talud durante el marcaje y apertura de los surcos para la siembra de las barreras de vetiver, 2000.

El proyecto de desarrollo a 2 km de la costa en terrenos del TAEJ. Se seleccionó el uso del vetiver en esta zona por sus múltiples cualidades de adaptabilidad a diferentes condiciones agroecológicas y potencial en el control de la erosión. Se establecieron barreras vivas de vetiver cada 1,5 m. Previo a la siembra de las barreras se colocó por cada metro lineal 50gr de fertilizante comercial (12-24-12). Para la ejecución de las actividades se empleó personal obrero bajo contrato petrolero conformado por 6 personas, cabe mencionar que durante la ejecución de las labores relacionadas con la siembra de las barreras vivas de vetiver, se obtuvo un rendimiento promedio de 40 metros lineales por obrero, que comprendía el surcado y siembra.
