# **CONTROL BIOMECÁNICO DE LADERAS, EN ZONAS MINERAS ABANDONADAS.**

## **EJERCICIO DE EXPERIMENTACIÓN CON VETÍVER (PROYECTO DE INVESTIGACIÓN EN MARCHA)**

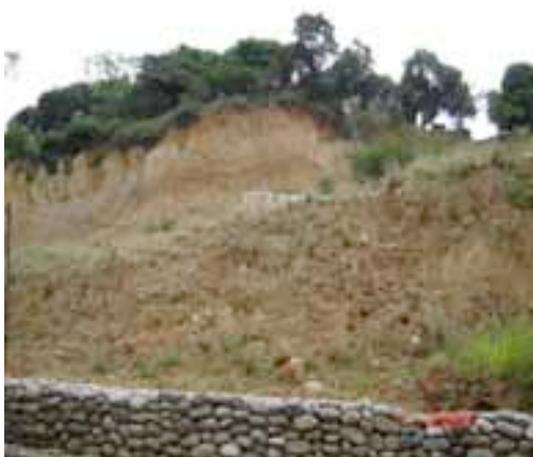
La Figura 1 registra la condición inicial del área objeto de recuperación. . La Figura 2 muestra uno de los taludes colapsados.

Figura 1. Área física de estudio

El terreno, caracterizado por geomateriales arcillosos de color pardo claro, con intercalaciones de yeso, de tipo plástico, untuosos al tacto en condición húmeda y friables en estado seco, registra geoforma mixta con geometría de vaso, configurado por los taludes tallados en forma artesanal durante el proceso de explotación minera. El fondo o sector plano del terreno está surcado por un canal natural de aguas, el cual ha sido convertido en desagüe de aguas servidas. Los taludes registran procesos de degradación progresiva por acción erosiva y eventos de remoción natural de tierras.

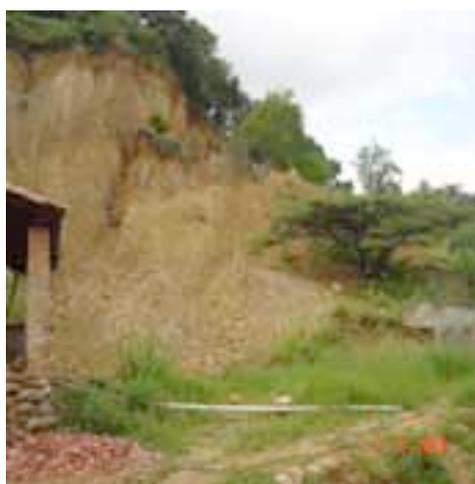
Figura 2. Talud colapsado.

procesos erosivos, rasgos de meteorización y remoción natural de tierras (deslizamiento rotacional); infortunadamente tales acciones no han mostrado resultados positivos.

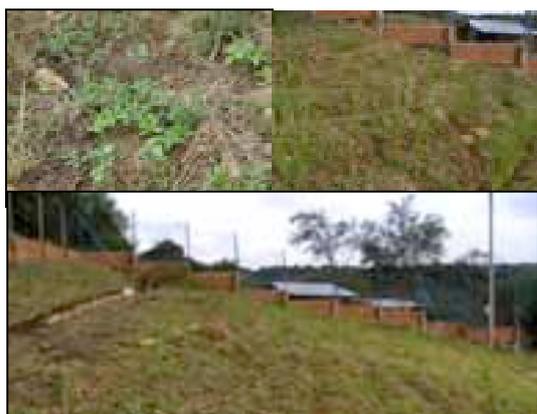
Figura 3. Vetiver sembrado

Los autores han adquirido información sobre el Vetiver a partir de la consulta bibliográfica científica existente en la Internet y mediante contactos establecidos con empresas comercializadoras de la especie vegetal. Se ha identificado, igualmente, una experiencia local (área metropolitana de Cúcuta) reciente, de estabilización de laderas erosionadas y propensas a procesos de deslizamientos, con buena adaptación de la gramínea. Ver figuras 3 y 4, registro de plantación de Vetiver como medio biomecánico de control de laderas, en el Barrio La Nidia, de la ciudad de Cúcuta.

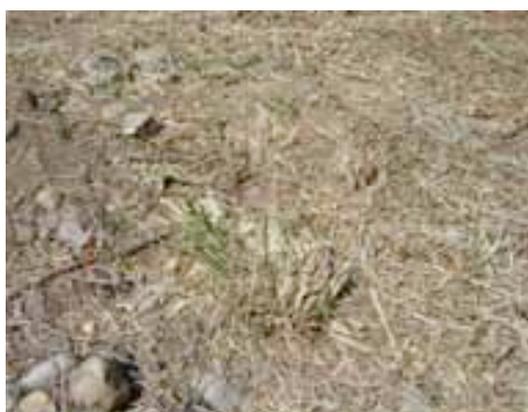
Figura 4. Vetiver después de la poda.

<b>Proyecto</b>	Experimentación con Vetiver en un área de emplazamiento del Tanque de almacenamiento de agua potable ubicado en el Barrio Doña Nidia, de la ciudad de Cúcuta. Ver figura 4.
<b>Rasgos del predio</b>	Terreno en ladera con pendiente aproximada del 15%, conformado superficialmente por un complejo de cantos y limos rubicados con matriz limo arcillosa.
<b>Fecha de siembra</b>	Octubre del 2005
<b>Tipo de especie vegetal sembrada</b>	Vetiveria Zizanioides
<b>Respuesta encontrada</b>	Buena; de 1200 haces enraizados sobrevivieron 1000, equivalente al 83%; las plantas alcanzaron en 10 meses una altura de 1,50 m.
<b>Tipo y periodicidad de riego</b>	Los aspersores, inicialmente ubicados, fueron removidos. El riego se mantuvo durante las etapas de siembra y establecimiento de las plántulas, aproximadamente 3 meses.
<b>Tipo de abono empleado</b>	Abono orgánico.
<b>Insumo antiplaga utilizado</b>	No se registró presencia de plagas en el sector de siembra.

<b>Podas programadas</b>	Una (1). Infortunadamente realizada sin lógica cultural de preservación. Se perdió la inversión. Se observaron plántulas podadas a ras de piso, manualmente y con machete; otras fueron arrancadas totalmente del suelo y las hojas cortadas esparcidas por el suelo.
