## **“Desarrollo de un sistema de tratamiento para la remoción de flúor del agua mediante el uso de vetiver *Vetiveria zizanioides* L., en Guarataro, Yaracuy, Venezuela”.**

C. Ruiz (Postgrado Ingeniería Agrícola, Universidad Central de Venezuela), yrui@asigloxxi.org.ve, O.Luque (Proyecto Vetiver Fundación Empresas Polar) oluque1@cantv.net, O. Rodríguez (Facultad de Agronomía, Universidad Central de Venezuela) rodriguez@agr.ucv.ve y M. Alarcón (Centro de Investigación de Materiales Avanzados CIMAV, México) teresa.alarcon@cimav.edu.mx

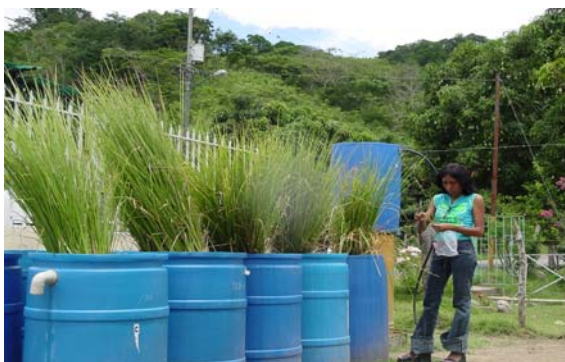
Sistema Vetiver hidropónico al lado  
tambores testigos sin plantas.

Se simuló un sistema de tratamiento hidropónico, se utilizaron cinco (5) recipientes de 200 litros cada uno, en ellos se colocó una planta de vetiver, macollas de aproximadamente un (1) año de edad. Las plantas fueron establecidas con un sencillo sistema de flotamiento con botellas plásticas. Para el tratamiento control (sin plantas) también se instalaron cinco (5) recipientes expuestos a las mismas condiciones. El agua contaminada con el elemento flúor proveniente del pozo que abastece a la comunidad, se colocó en un tanque buffer, éste surtió tanto al sistema vetiver como al tratamiento control o testigo.

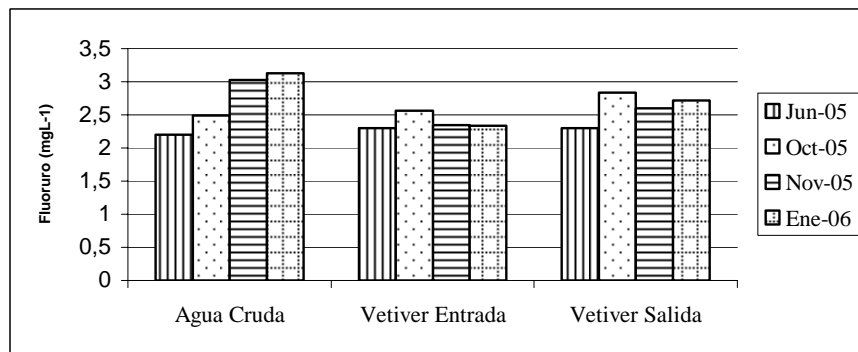
Figura 3. Valores de Fluoruro en el sistema con vetiver.

Luego se hicieron análisis posteriores en el sistema de tratamiento de aguas contaminadas con flúor, tanto en el sistema con vetiver como en el tratamiento testigo, desde el mes de junio de 2005 hasta enero de 2006. Los resultados muestran que no hubo reducción del contaminante en el agua tanto en el sistema con vetiver ni en el sistema sin vetiver (Figura 3 y 4). Sin embargo, se puede notar que para el mes de Enero de 2006 una reducción de los niveles de flúor en el agua.

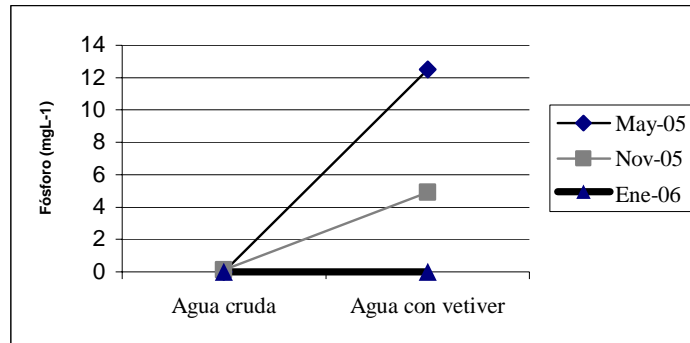
Figura 6. Valores de fósforo del agua cruda y el sistema con vetiver para diferentes meses.

En la figura 6, se observa que los niveles de fósforo encontrados en el sistema con vetiver aumentan considerablemente en relación a los valores encontrados en el agua cruda, estos valores son inexplicables, pues obviamente el fósforo aumentó dentro del sistema, una

posible causa pudo haber sido la presencia de animales acuáticos favorecidos en su crecimiento por este micro-ecosistema, que pudieran haber causado este desequilibrio en los análisis. Sin embargo para el segundo muestreo en el mes de noviembre, los niveles de fósforo disminuyen considerablemente a  $4,9 \text{ mgL}^{-1}$ , hasta llegar hasta niveles de cero para el mes de enero de 2006.

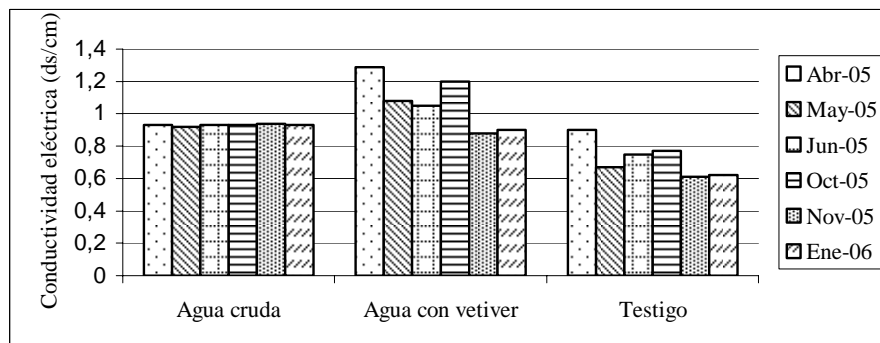
Figura 7. Valores de Conductividad eléctrica para diferentes meses.

En la figura 7, se puede notar que los valores de la variable conductividad eléctrica son mayores en el sistema con vetiver, con un promedio para los seis meses en que se midió dicho parámetro de  $1,07 \text{ dS/m.}$ , en comparación al sistema sin vetiver (testigo) el cual es de  $0,72 \text{ dS/cm.}$  Estas ligeras diferencias pueden ser debidas a la propia evapotranspiración por la presencia de la planta de vetiver lo cual contribuyó a concentrar la solución salina en el sistema con vetiver.

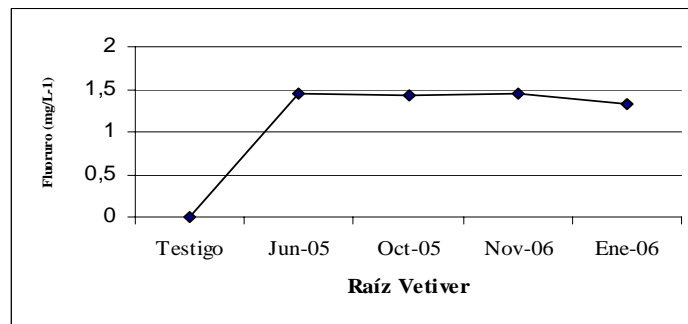
Figura 9. Valores de fluoruro encontrados en la raíz de vetiver en diferentes meses.

Igual que en la parte aérea de la planta vetiver (follaje), tuvo un comportamiento similar en lo que se refiere a la absorción de flúor. Para el mes de Junio de 2005 fue la máxima absorción con un valor de  $1,45 \text{ mgL}^{-1}$  (Figura 9) siendo el promedio para las cuatro muestras de  $1,41 \text{ mgL}^{-1}$ , siendo mayor este promedio al encontrado en el follaje de la planta vetiver.
