EL SISTEMA VETIVER PARA LA ESTABILIZACION DE DUNAS DE ARENA Y EL ALIVIO DE LA POBREZA EN MADAGASCAR

Roley Noffke* and Yoann Coppin**

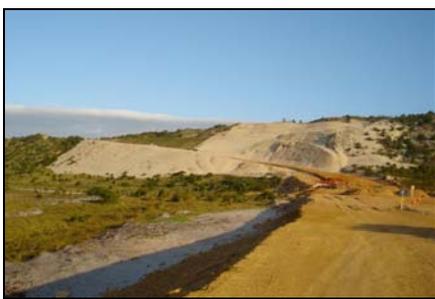
Noviembre del 2006
Corte de duna *Ehola* durante la fase de construcción – Un área de 5 hectáreas tuvo que ser estabilizada

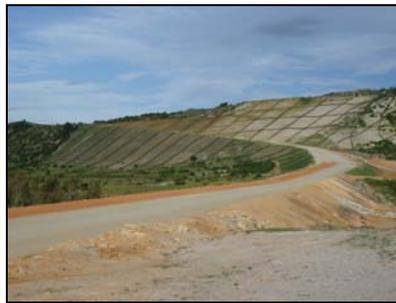
Abril del 2007
Red de barrera de viento colocada y siembra del pasto de Vetiver completada

Una visita al sitio en Agosto del 2010 mostró que las filas del pasto de Vetiver habían permanecido intactas en las áreas expuestas a la deposición de arena gruesa causada por los vientos predominantes particulares al corredor del corte sobre las dunas, donde la arena acumulada había excedido 700mm metros de altura. Esto puede ser visto por la sección sobrante (± 500 mm) de la barrera contra el viento que fue inicialmente de 1.2 metros de altura.

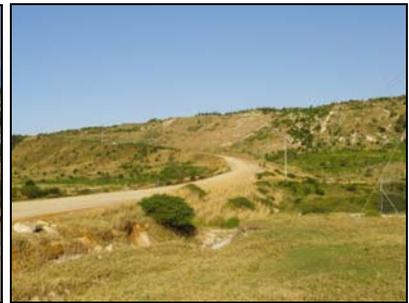
Agosto del 2010
Corte de duna estabilizado enseñando diversidad de especies nativas

Las filas del pasto de Vetiver habían retrocedido en las secciones donde se protege el corte de la Duna *Ehola* de los efectos de los vientos dominantes y la deposición y fue reemplazado por pastos nativos y arbustos en lugares donde se encontró poco o nada de Vetiver.

La plantación del pasto de Vetiver en el proyecto no sólo estabilizó la arena en las dunas sino también ha creado un "microclima", donde la vegetación nativa fue capaz de establecerse. Las plantas de Vetiver se fueron desvaneciendo una vez las especies nativas, a través de la sucesión, desarrollaron una cobertura vegetativa densa.
