LUDANMAS obras y proyectos S.A

AVANCES TECNOLOGICOS CON VETIVER EN ECUADOR

Esta presentación está basada en la realización de la obra que se llevó a cabo en la estabilización de taludes compuestos por arena donde se utilizó plantas de vetiver, dicha obra fue en la Central Termoeléctrica de Jaramijò – Provincia de Manabí.

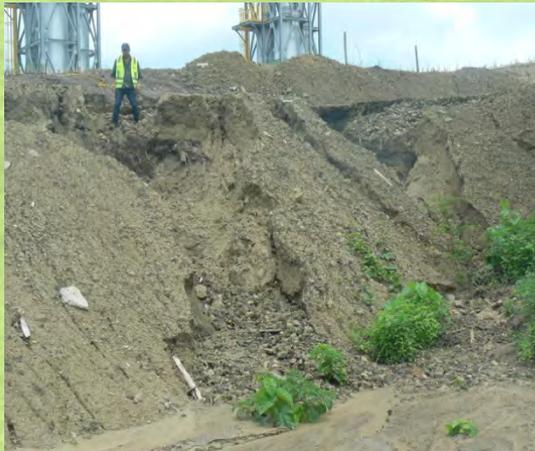
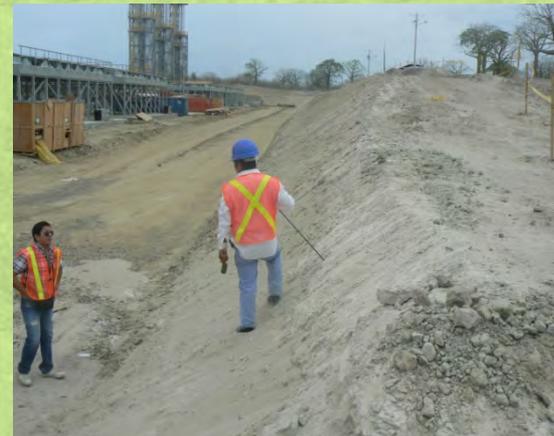
1.0.- Estudios del material que están compuestos los taludes

Las características de materiales presentes son bastante sueltos particularmente compuestos por arena (pasante del tamiz número 200), esto se hizo mediante la prueba de hincado, llegando a la conclusión que los taludes son altamente erosionables y promotores de contaminación de polvo.

Por la falta de consistencia del terreno se usó la Geomanta de Red Doble de Fibra de Coco (C-125)

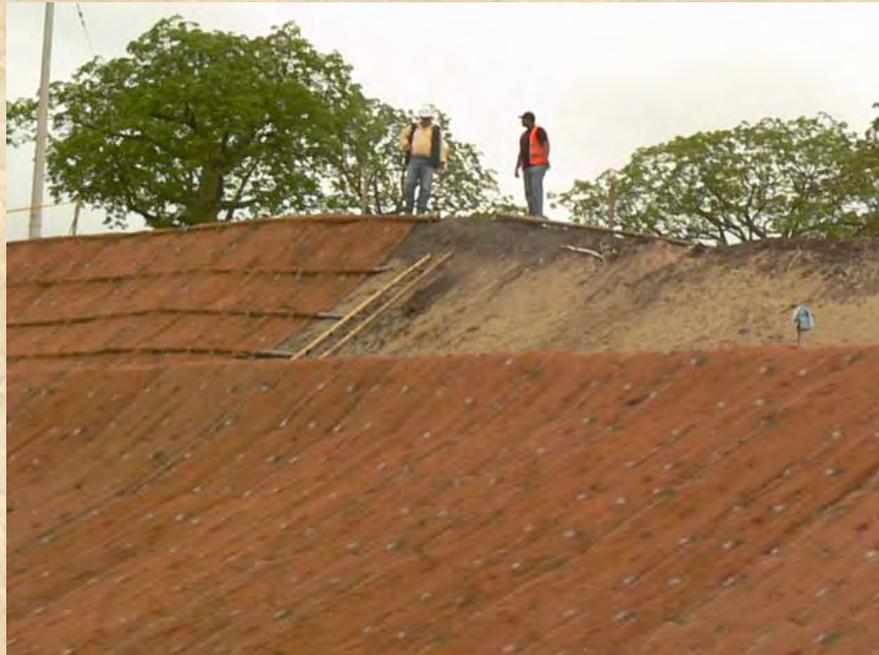
Sistema de Tecnología Vetiver (STV)

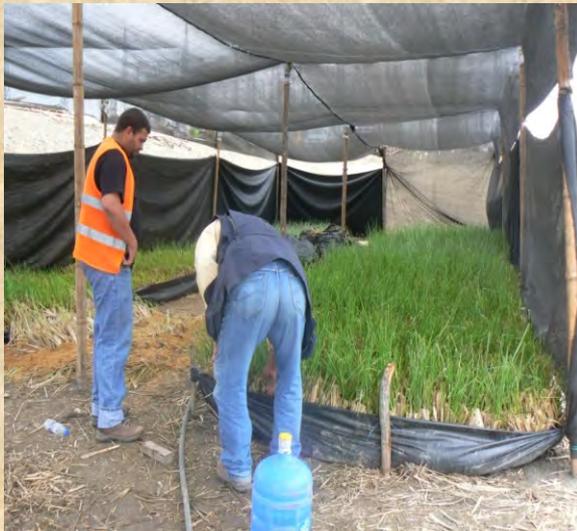
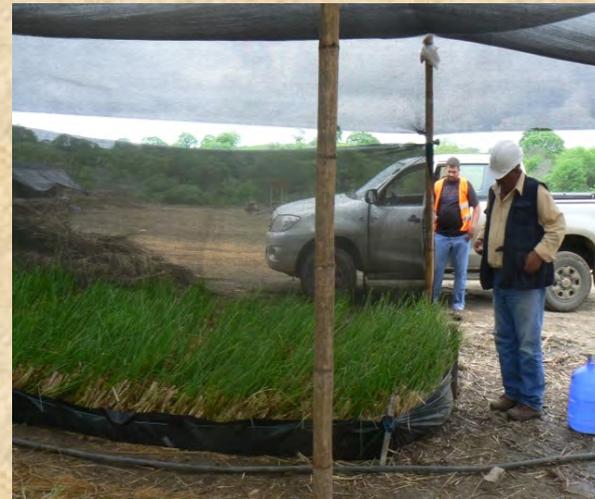
2.- Elaboración del vivero.-

- Se elaboraron camas con plástico, con sustrato y con plantas de vetiver las mismas que sirvieron para reposiciones de daños y resiembra en el mantenimiento.

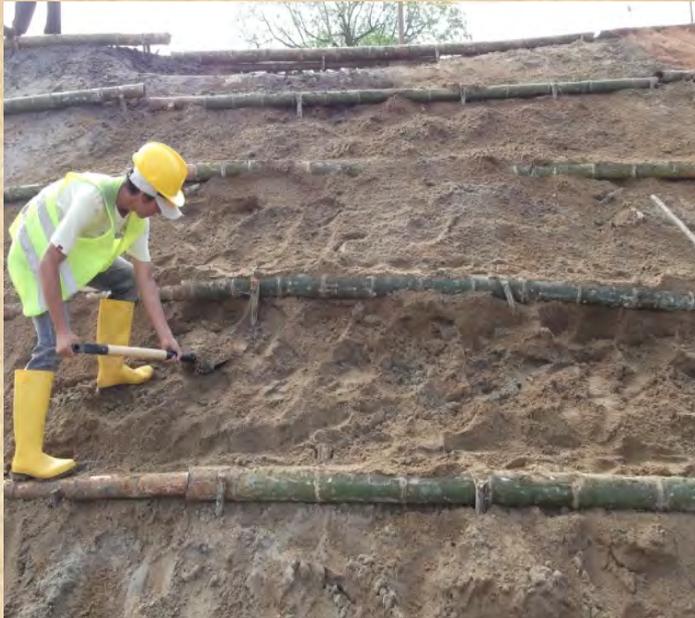
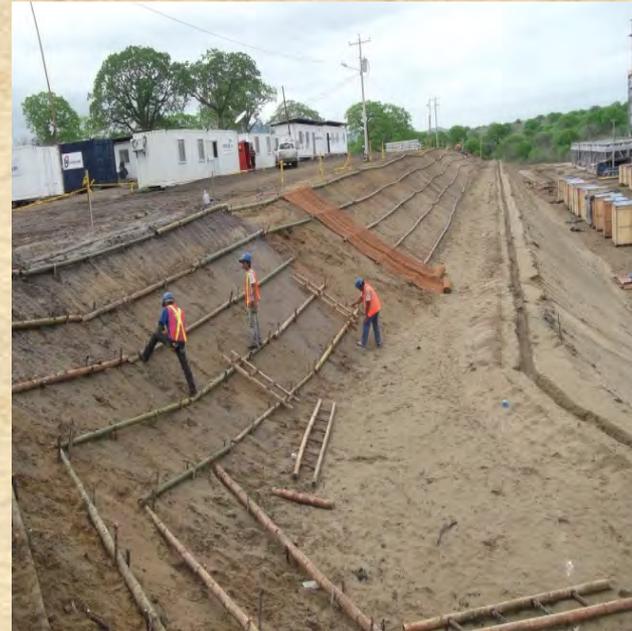
- En los taludes A y B se utilizó latillas de caña ancladas con estacas para la colocación del sustrato y las plantas

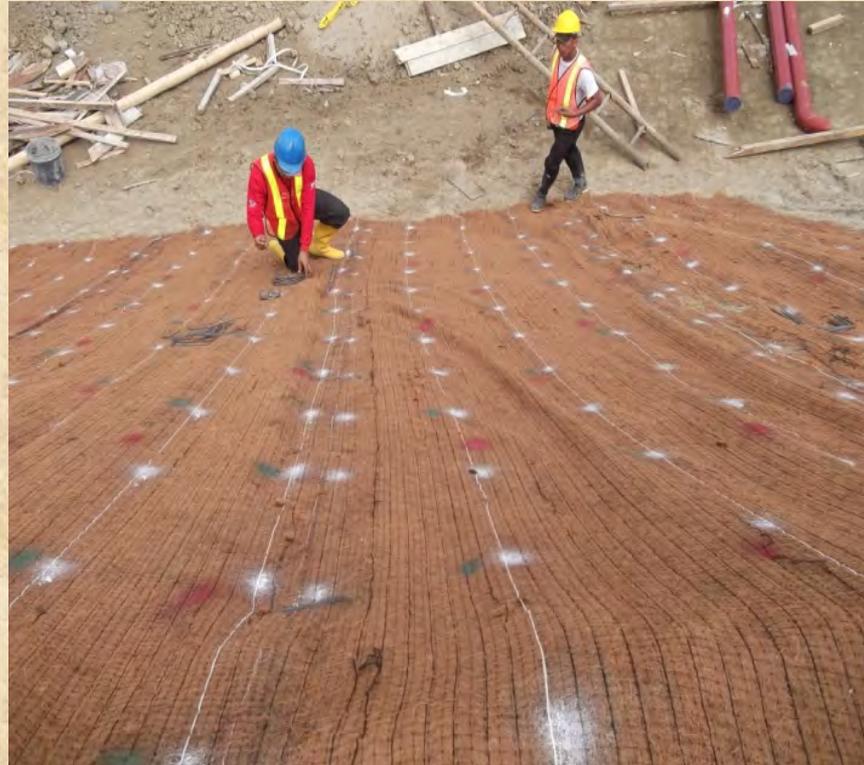
- Para los taludes A y B se usó la Geomanta y para la colocación de la misma se utilizó grapas ancladas al talud.

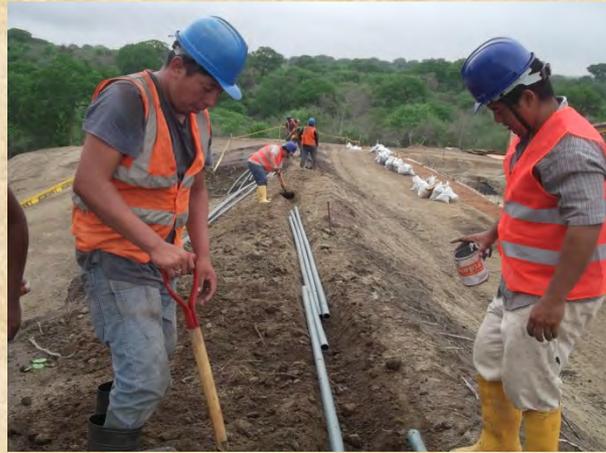
- Se estableció un sistema de riego para el cultivo

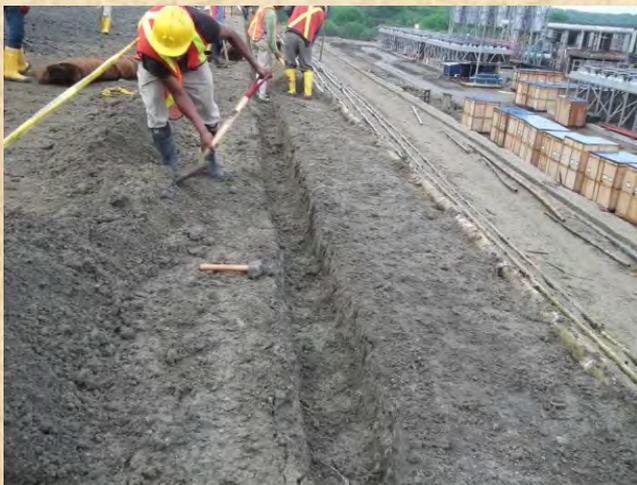
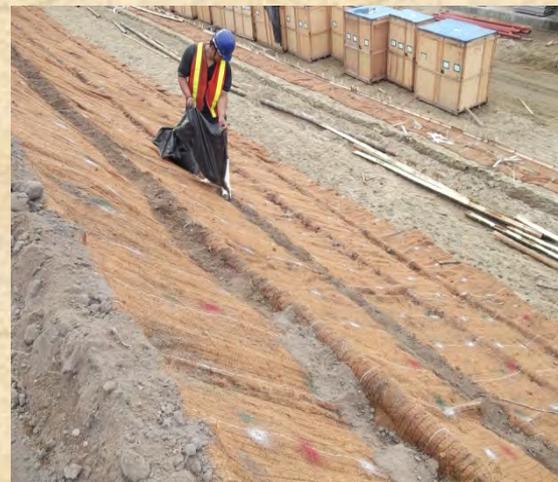
- En los taludes C, D y E se cavaron zanjas de 0.15 m de ancho y profundidad, para la colocación del sustrato y el vetiver.

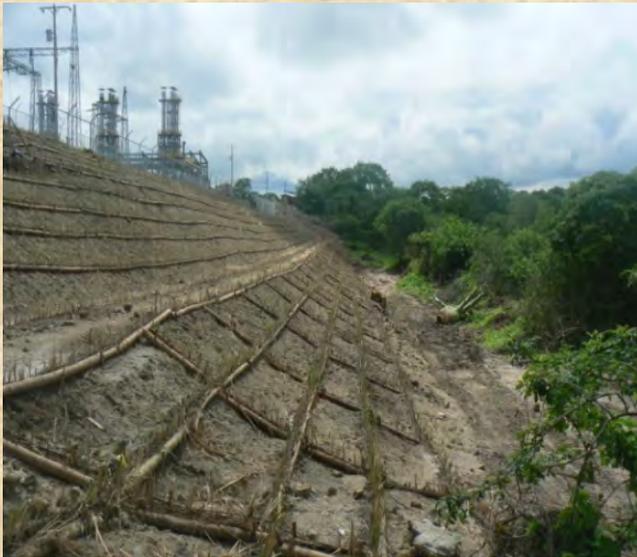
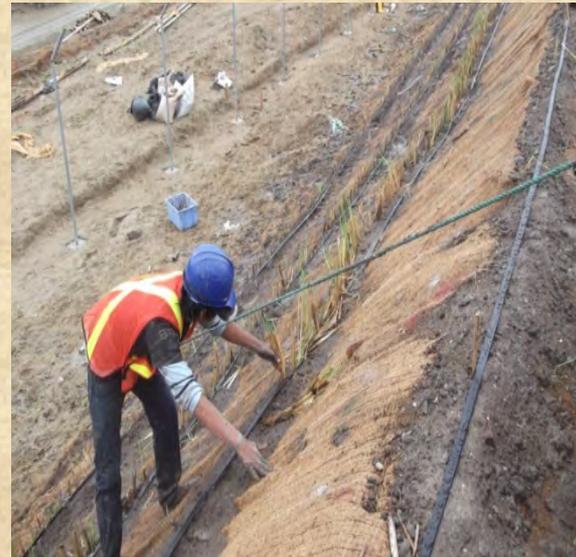
- En el talud E se colocó vetiver de forma transversal y longitudinal. Esto se hizo por lo que en esta parte hay un cauce de invierno (época lluviosa).
- El distanciamiento entre plantas fuè de 0.10m y el distanciamiento entre hileras fuè de 1.40 m. de distancia cada uno para que la planta dé estabilidad, fijación y sostén al talud.

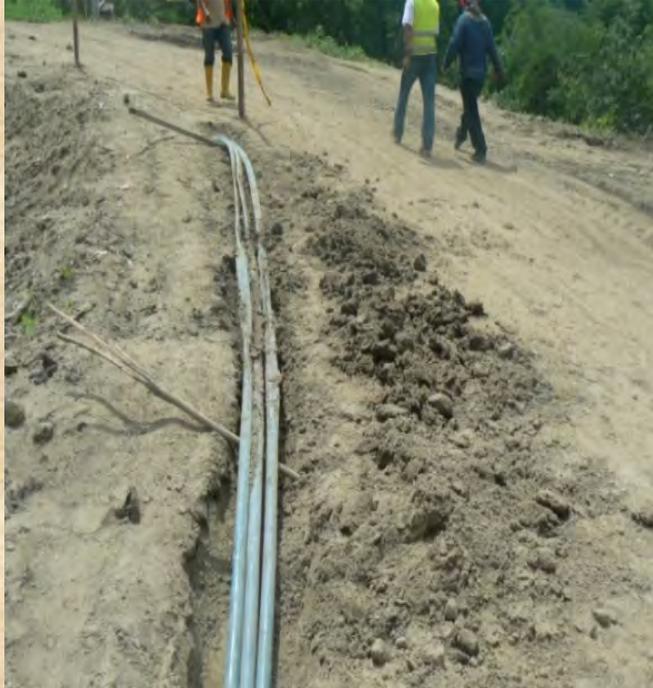
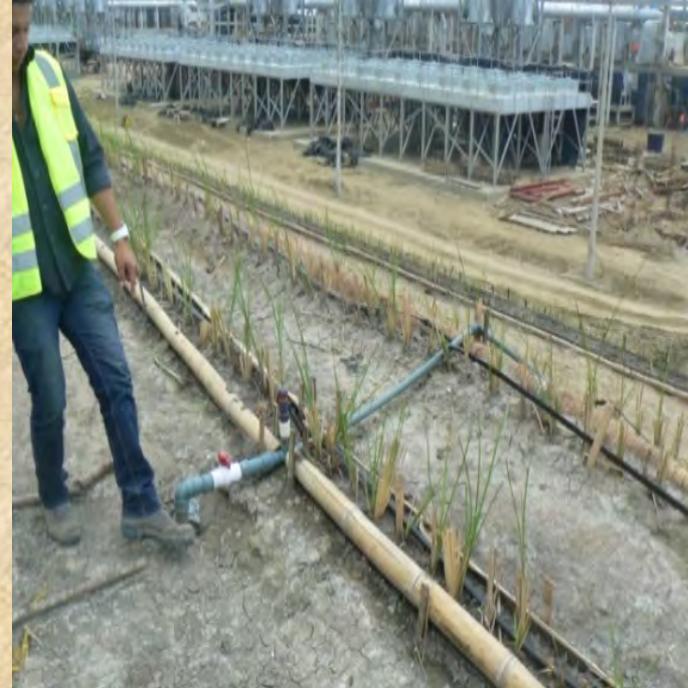
4.-RIEGO

- El sistema de riego se hizo por goteo con un sistema automatizado, para obtener mayores resultados y eficiencia.

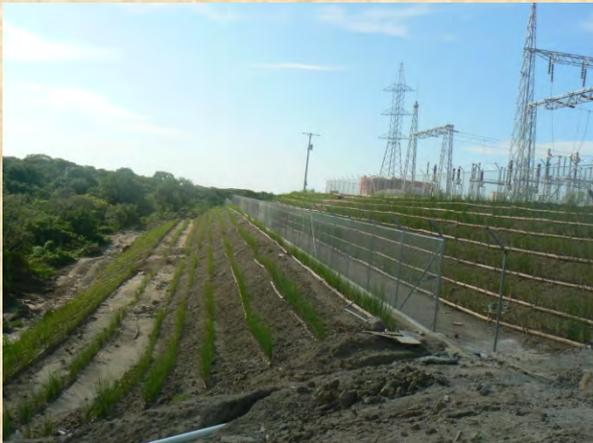
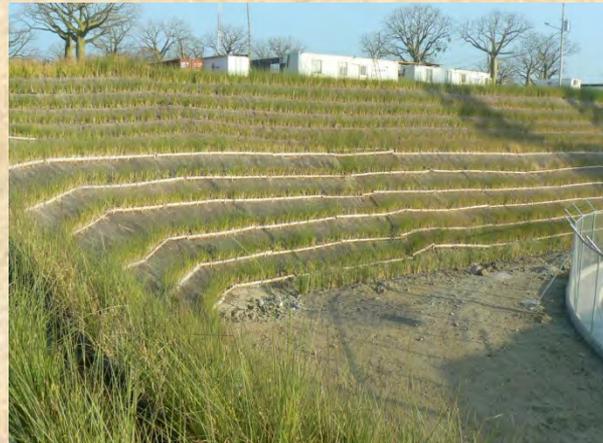
5.- MANTENIMIENTO

- El mantenimiento se realizó por 6 meses después de ejecutada la obra para su desarrollo óptimo tiempo, durante este tiempo se hicieron las reposiciones respectivas de las plantas que por alguna razón presentaron daños.
