**Conferencia
Latinoamericana en
Sistemas Vetiver**
MEDELLÍN COLOMBIA 2013

Muro Verde: Uso de Vetiver no muro de contenção
em área de preservação ambiental

Fernando Andrade

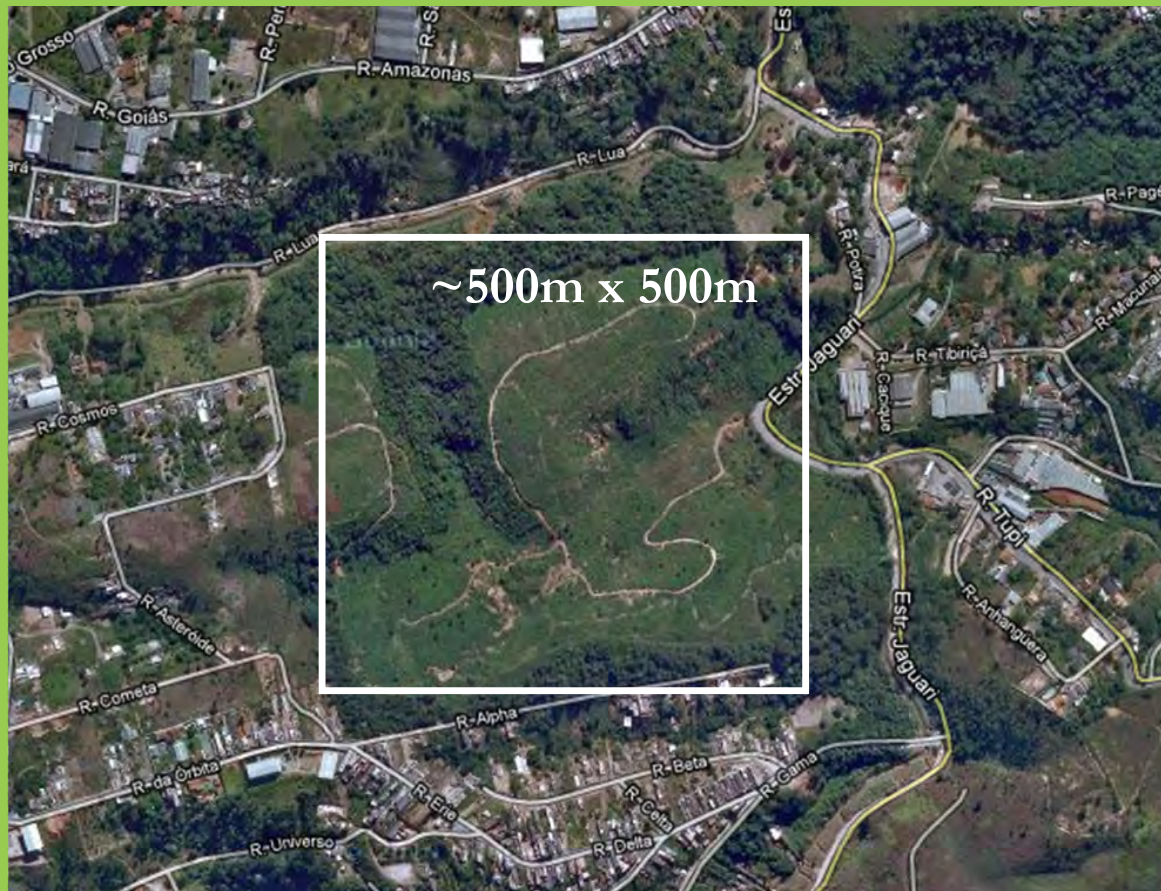
Topografia e implantação

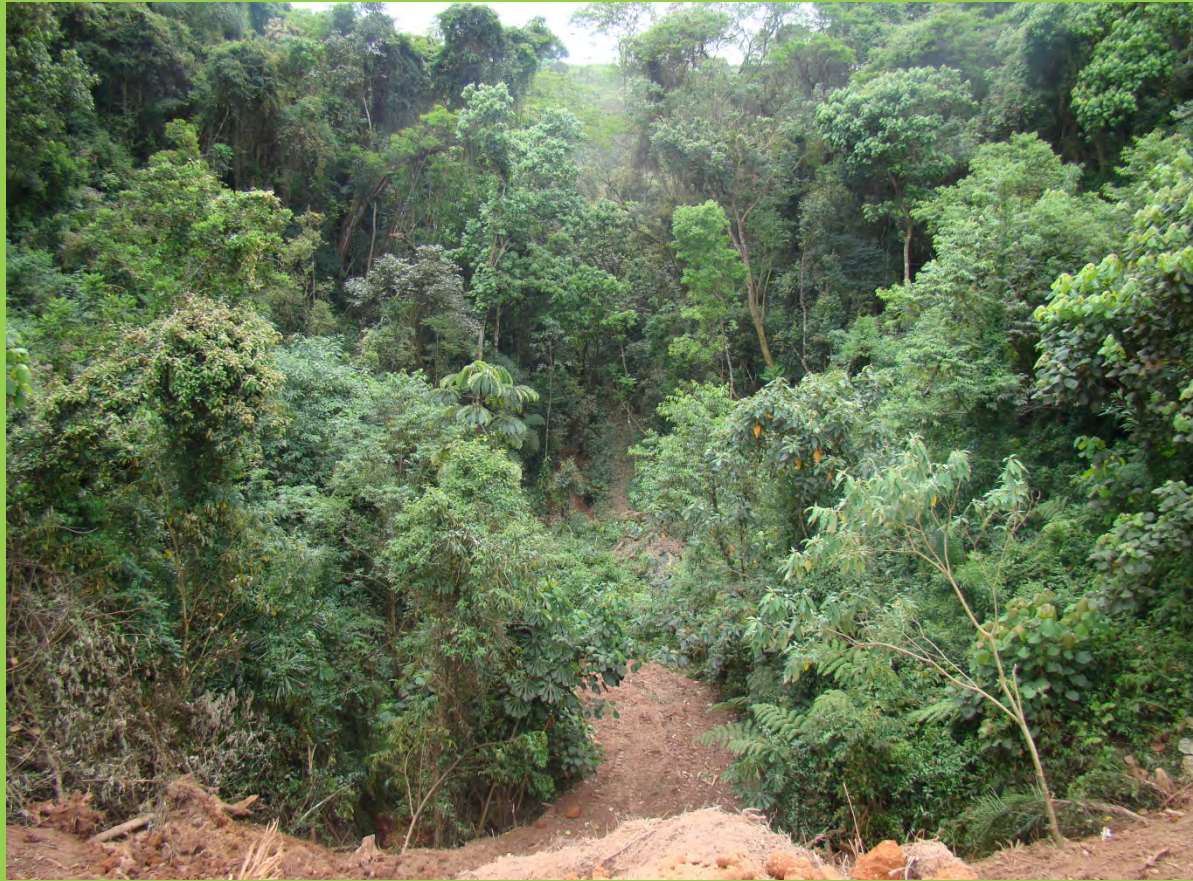
Solo local: rocha alterada

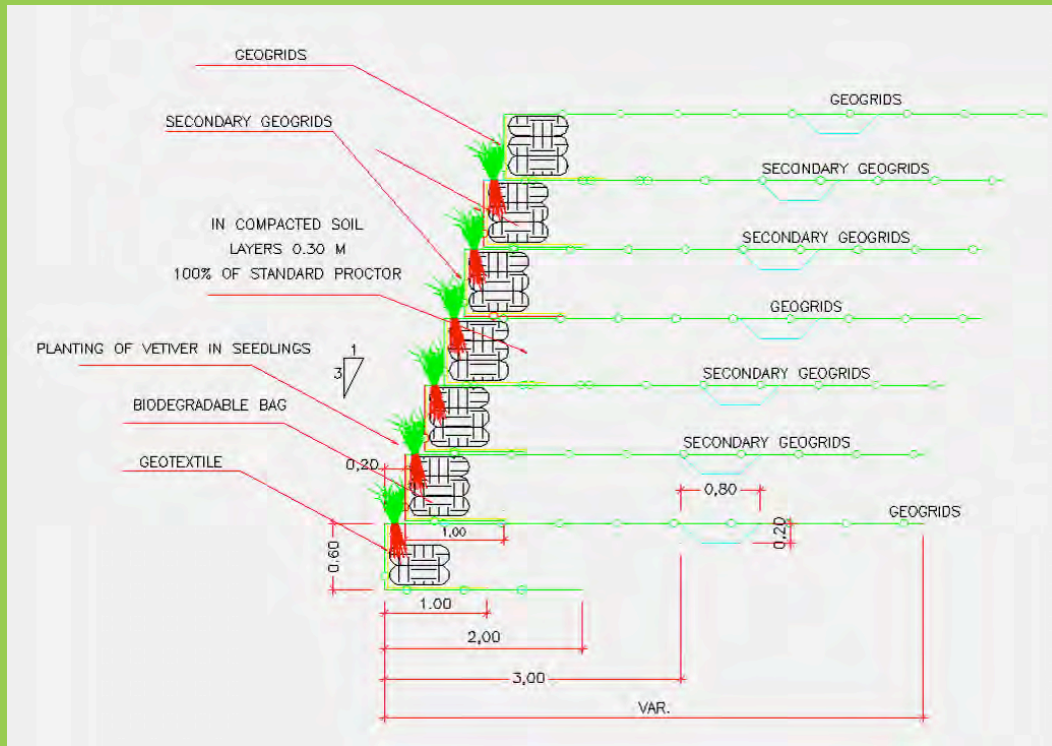
Detalhe da seção transversal

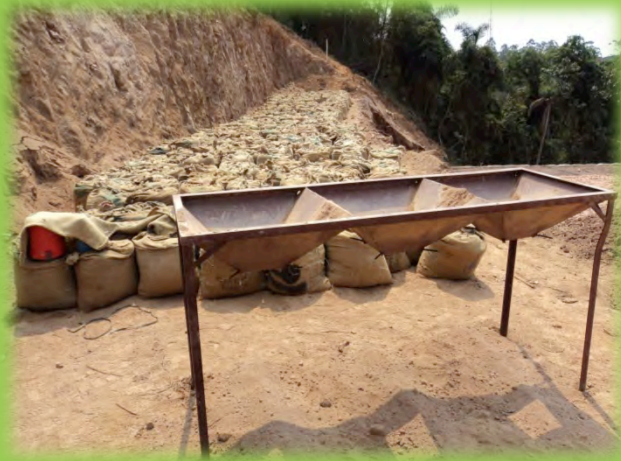
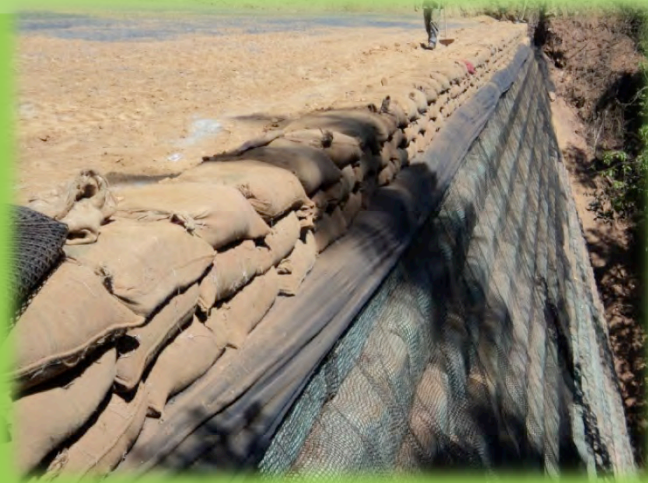
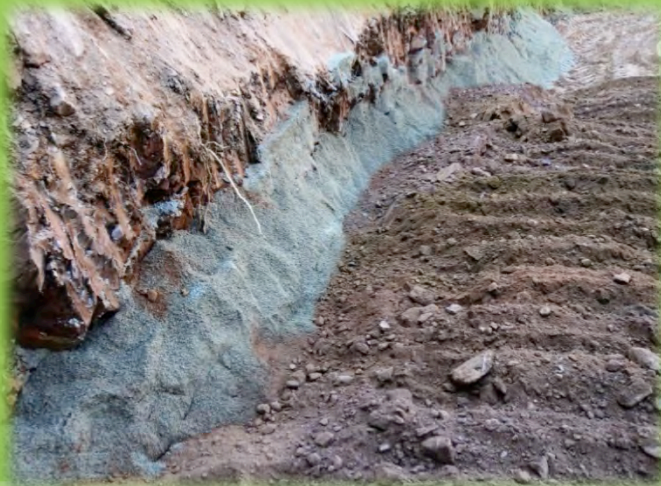
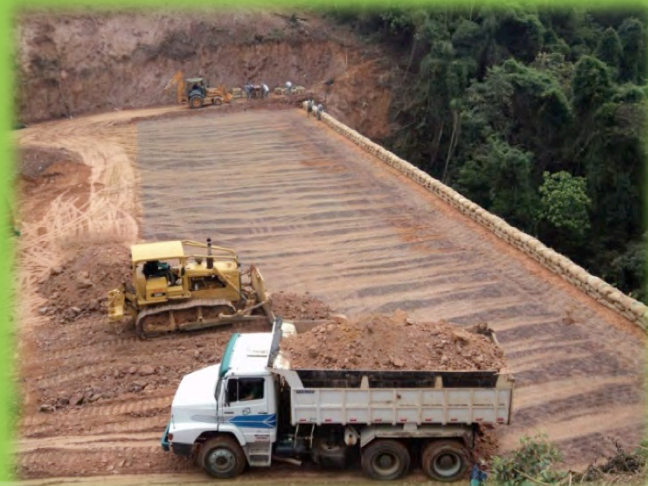
Sequência executiva

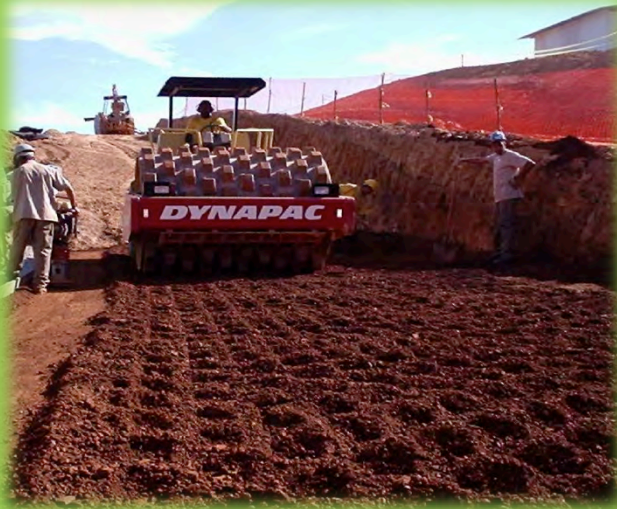
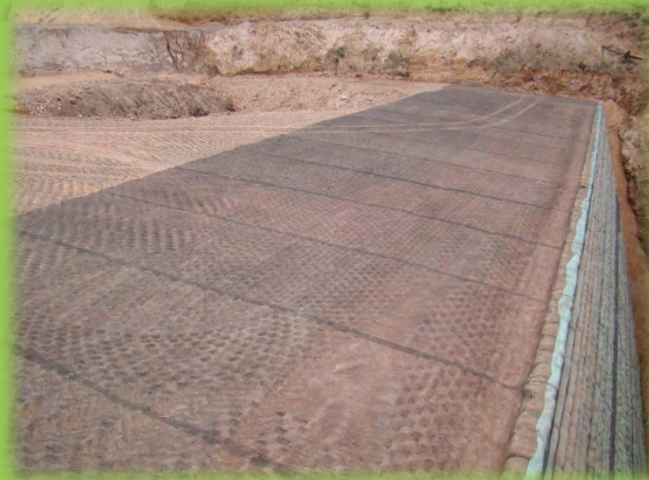
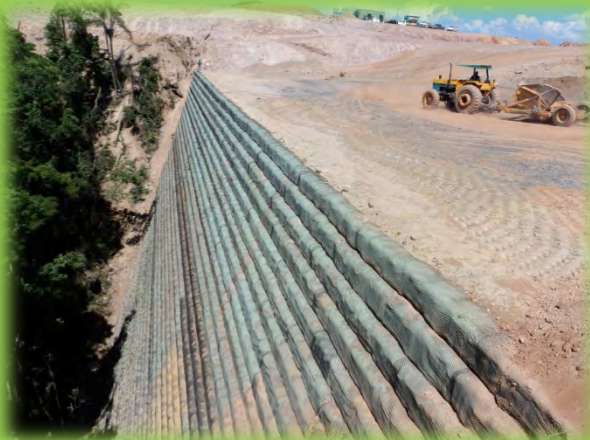
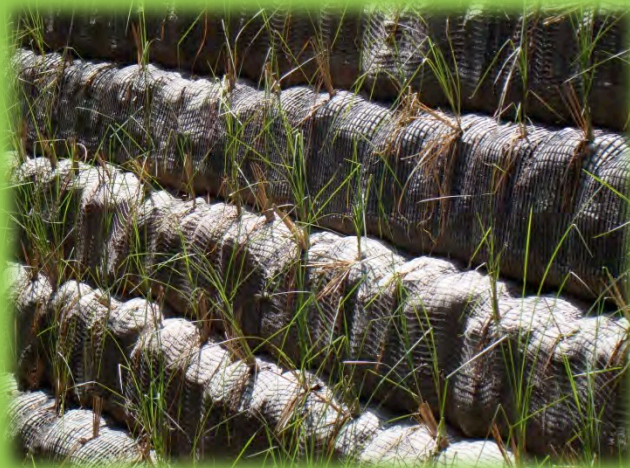
Sequência executiva

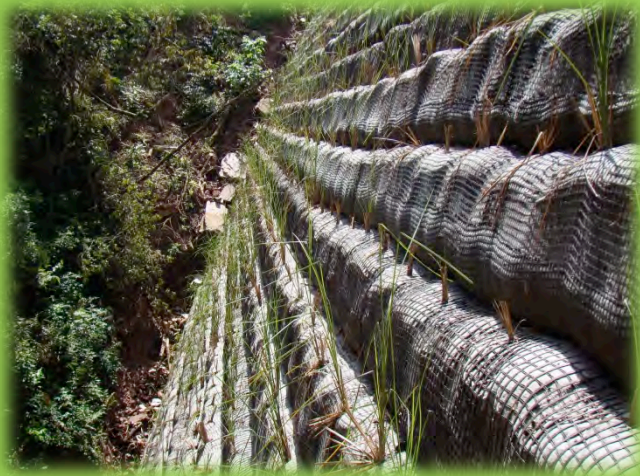
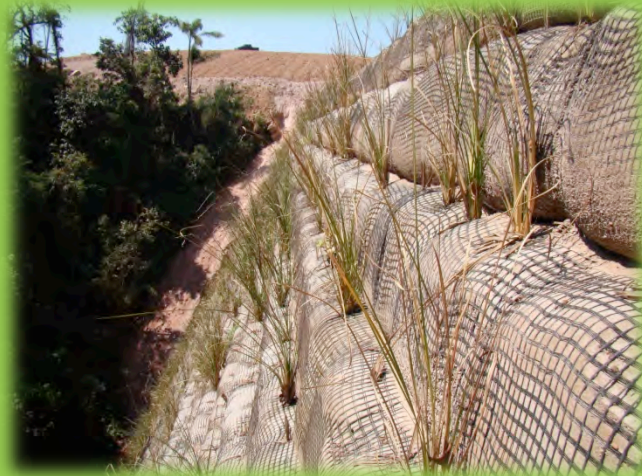
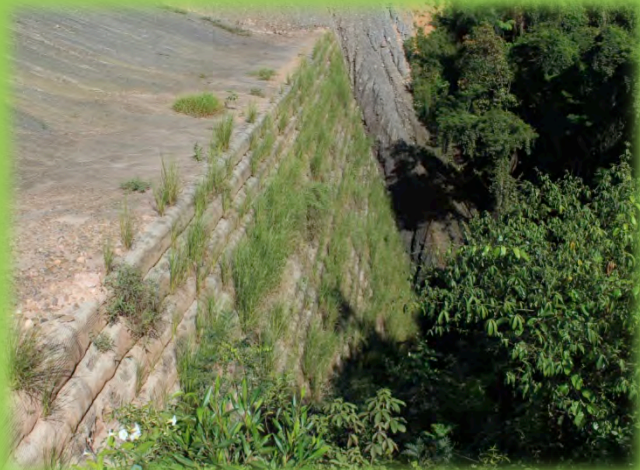
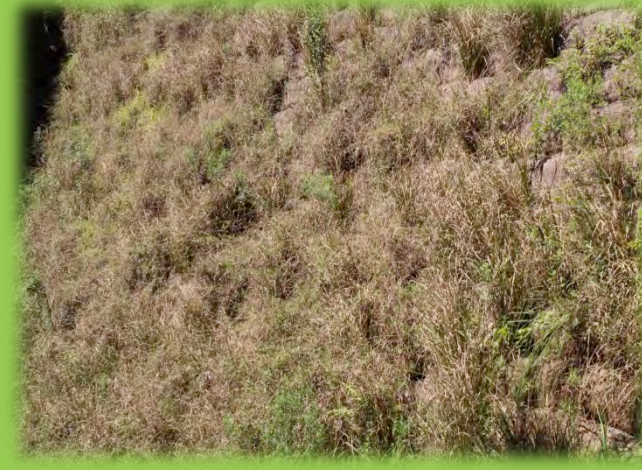
Desenvolvimento do Vetiver

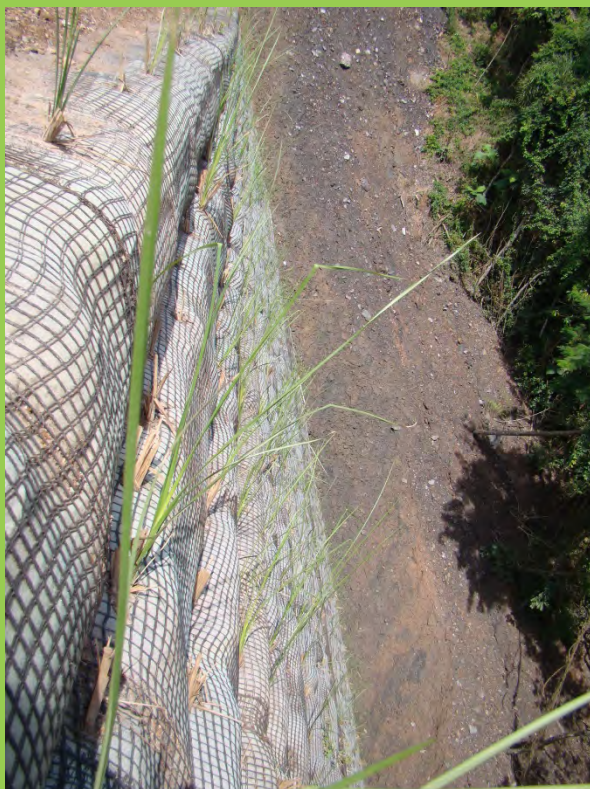
Janeiro de 2011

Desenvolvimento do Vetiver

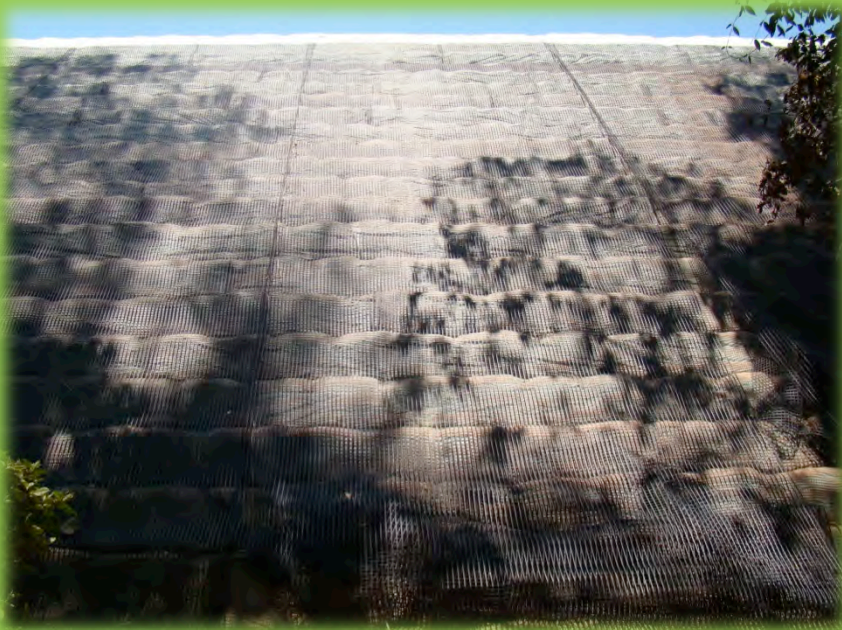
ANTES

Vista frontal

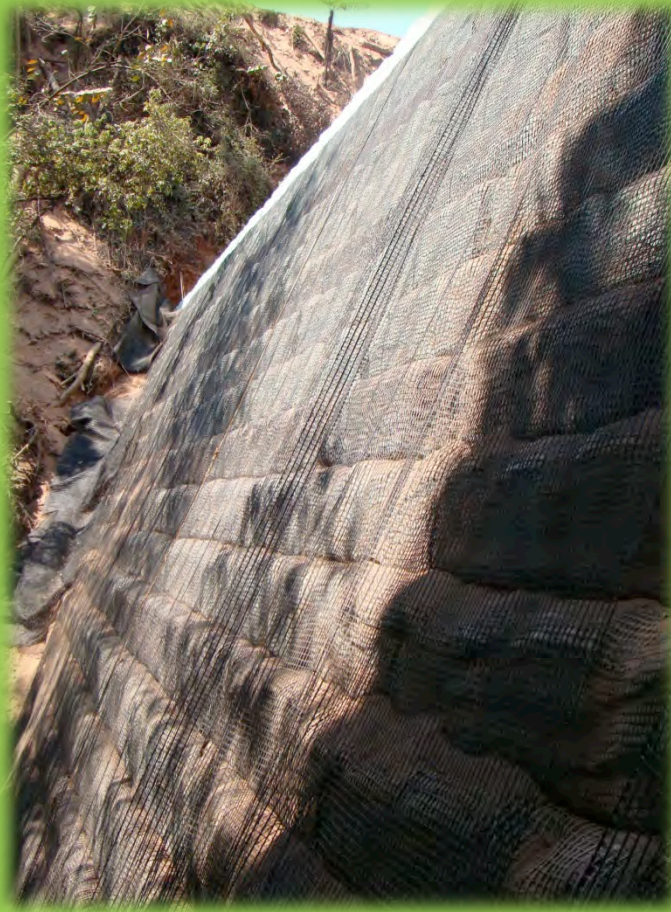
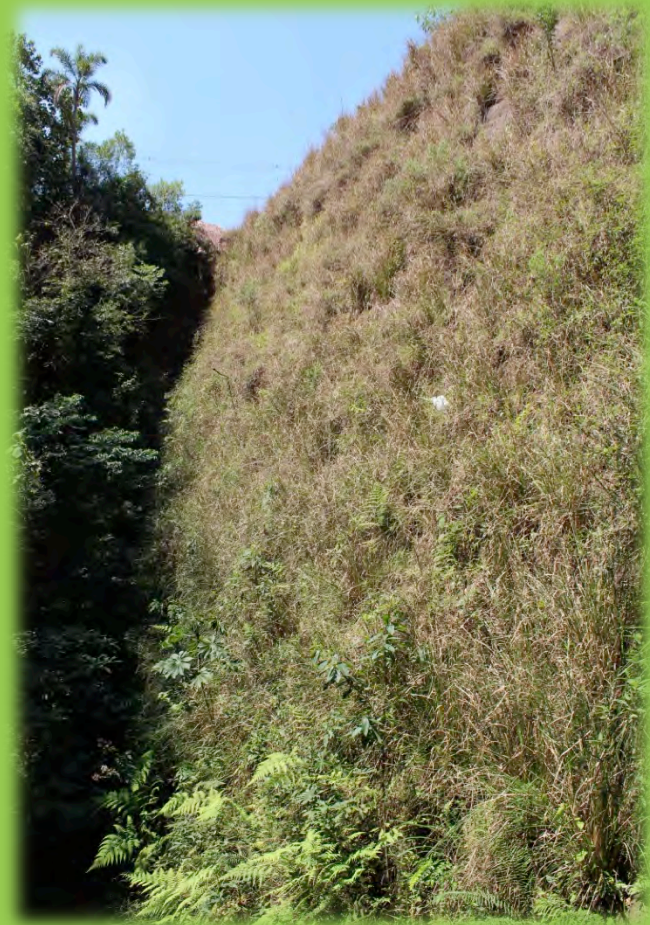
Vista Lateral

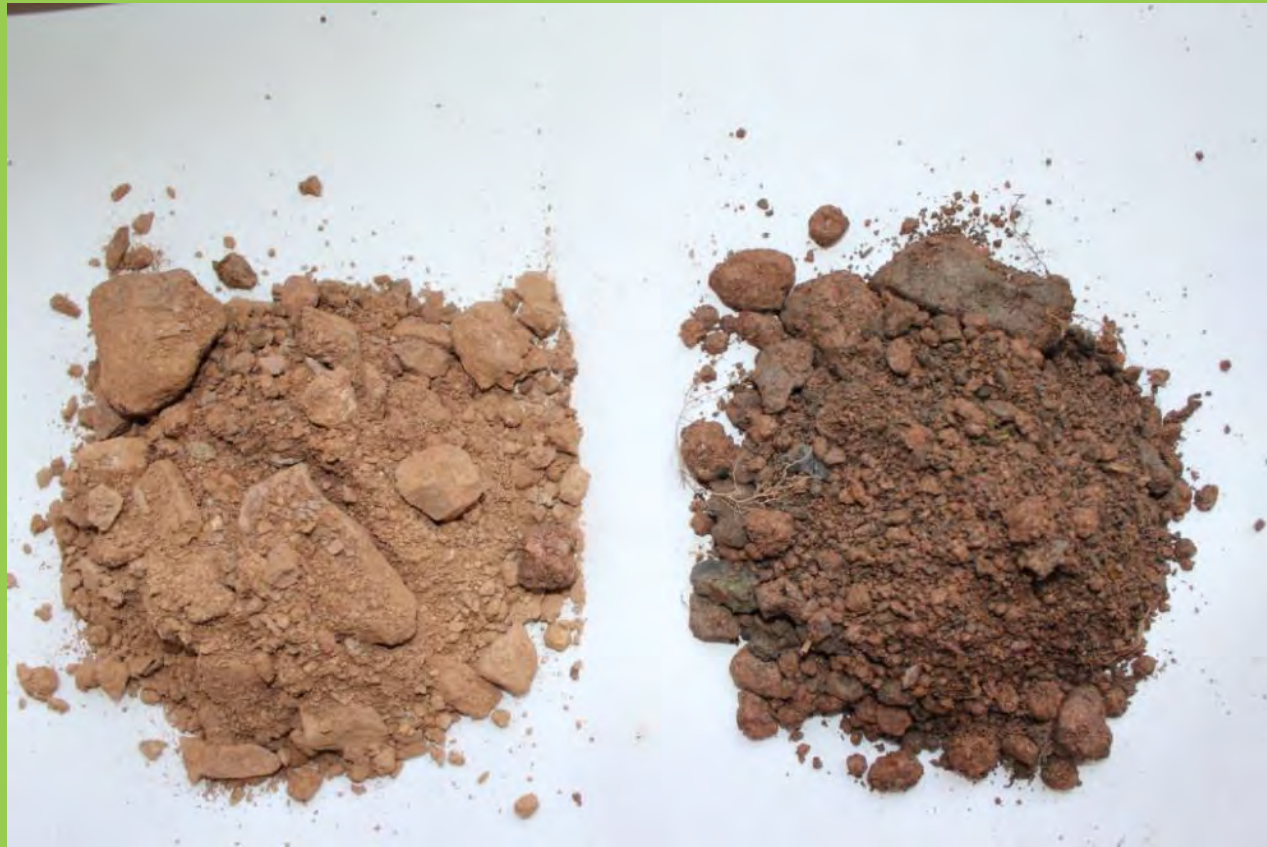
Solo 2010 e solo 2013

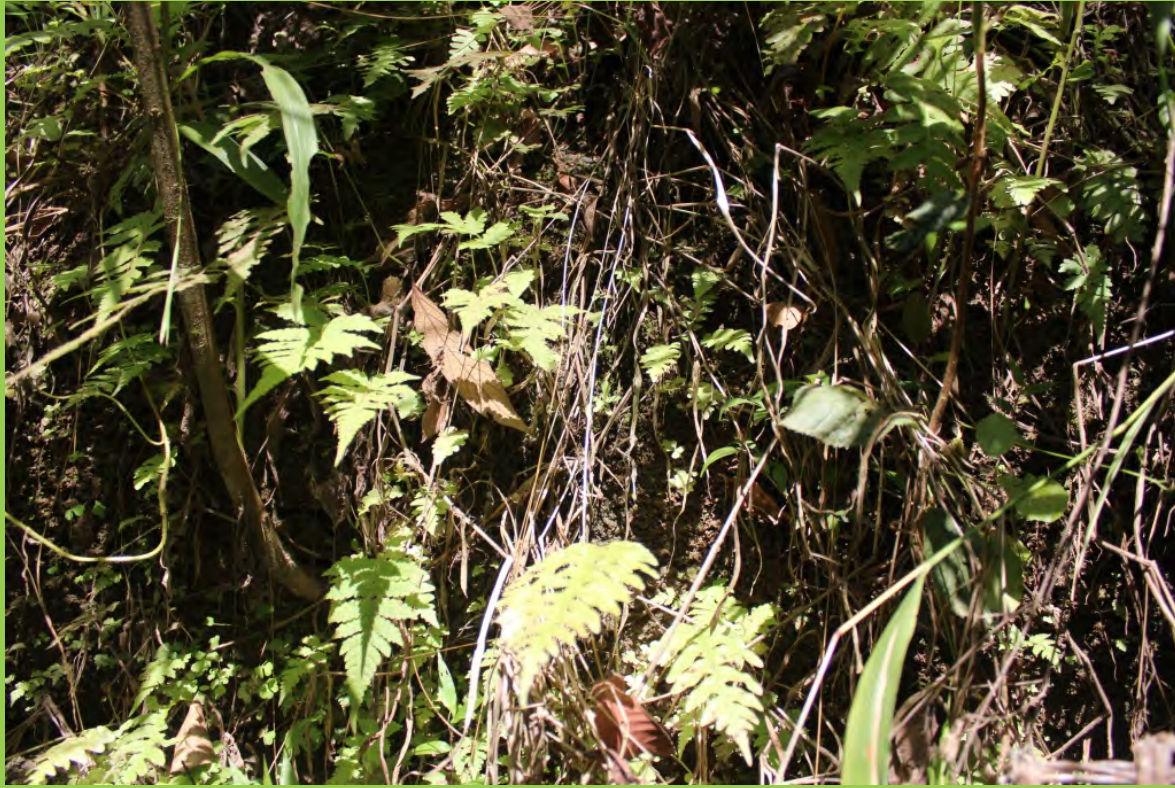
Espécies vegetais espontâneas

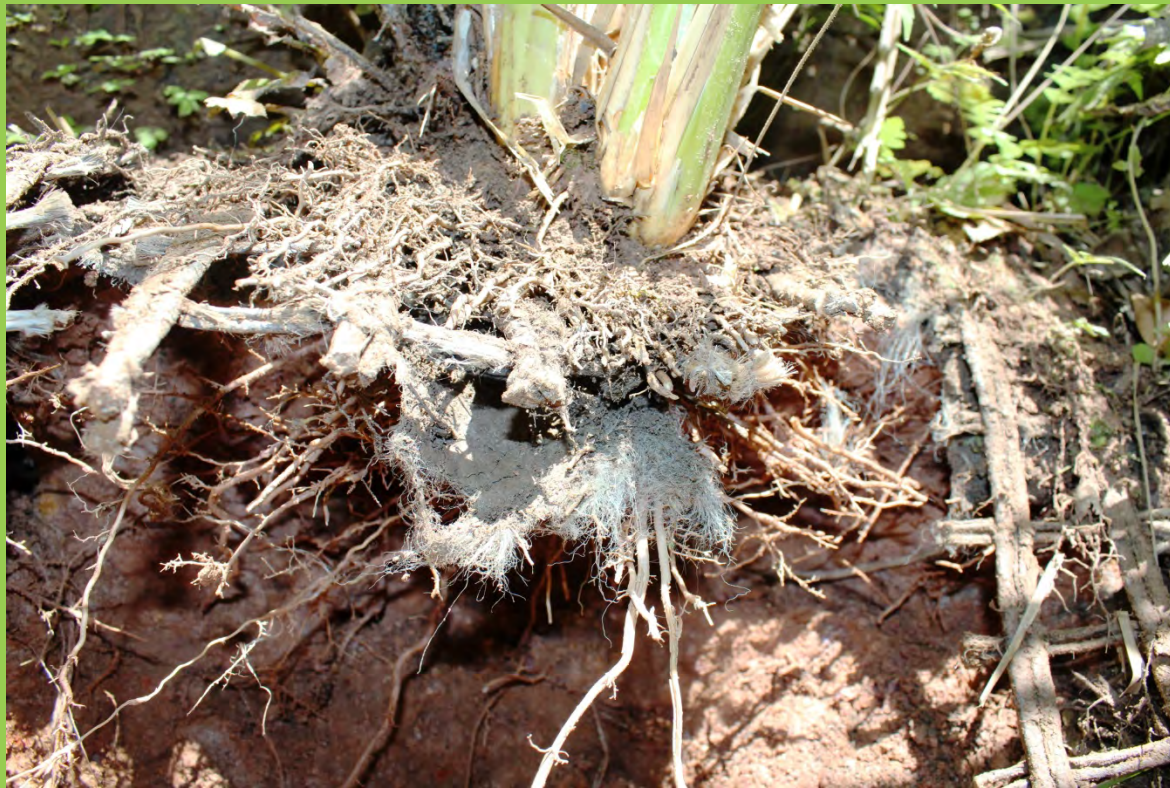
Interação raiz geogrelhas

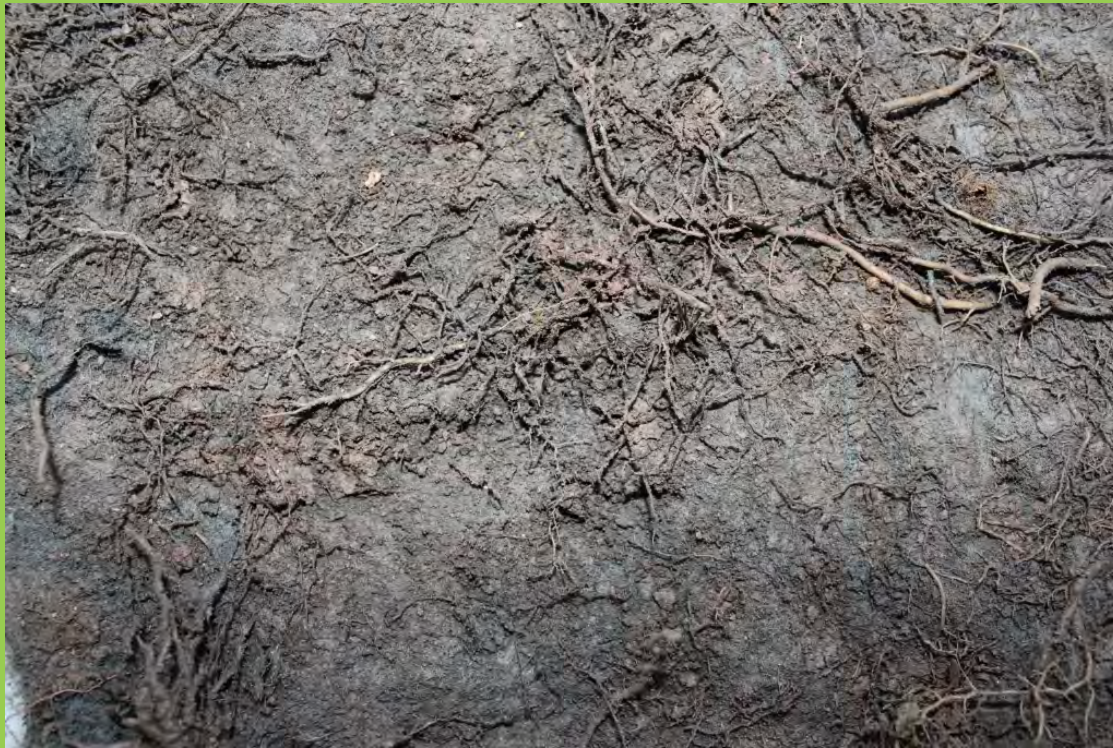
20 cm

Interação raiz geotêxtil

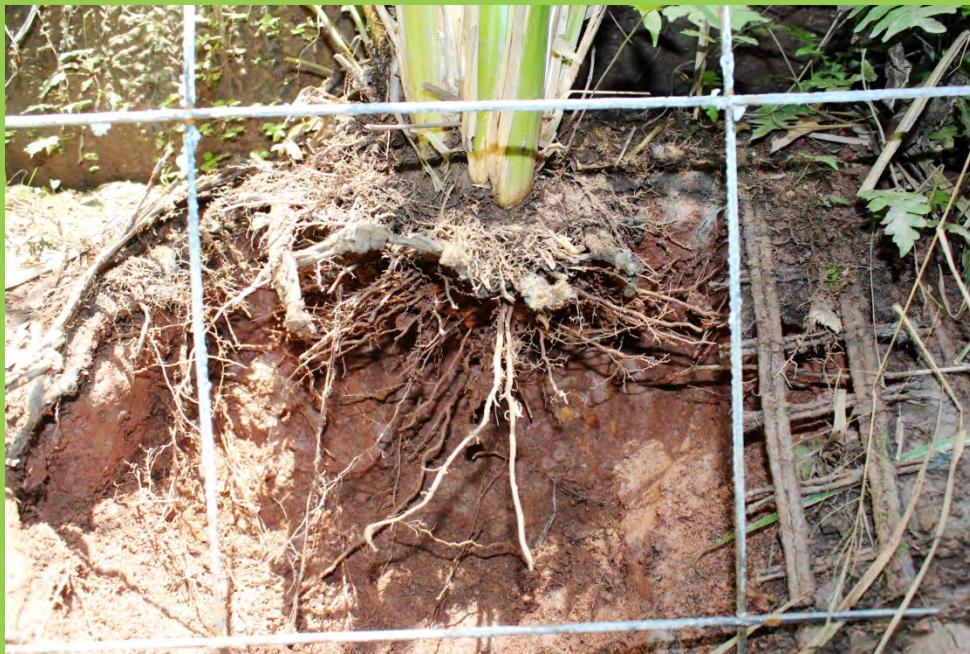
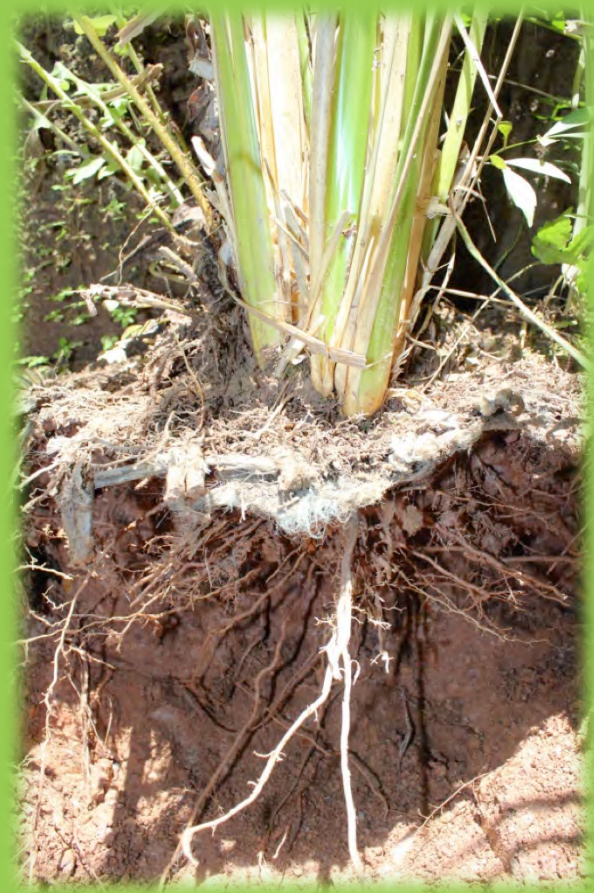
Raiz do Vetiver no muro
