# SISTEMA VETIVER: TECNOLOGIA VERDE PARA ESTABILIZAÇÃO E REABILITAÇÃO DE ENCOSTAS

João Henrique Eboli <sup>1</sup> e Carmem Lucas Vieira <sup>2</sup>

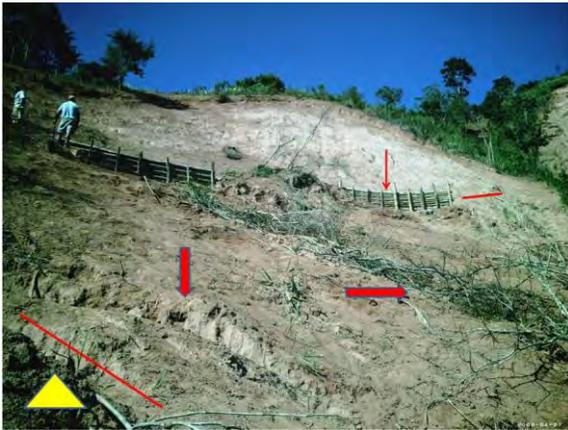
**Figura 1. Encosta após o deslizamento, em 2008.**  
Fotografia: João H. Eboli, 2008.

Janeiro, Brasil. Chuvas intermitentes continuaram ocorrendo por um período de mais duas semanas. Foram contabilizadas 9 vítimas fatais em Itaipava, 16 feridos, 1.880 pessoas desalojadas e 45.000 afetadas, segundo dados da Defesa Civil de Petrópolis. O solo saturado, as vibrações provocadas pelas fortes descargas atmosféricas e as características geográficas da área, causaram diversos deslizamentos em todo o Distrito. Um dos maiores eventos foi registrado na encosta considerada. A bacia erodida apresentou formato côncavo com área total deslizada de 1.840m<sup>2</sup>, 74 metros de comprimento, 43 m na maior largura e altura de 47 m (figura 1). Antes do deslizamento, a encosta era coberta com a gramínea *Melinis minutiflora* (capim meloso) e vegetação arbustiva (figura 2). Até o ano de 1993 ocorreram diversas queimadas dessa cobertura vegetal.

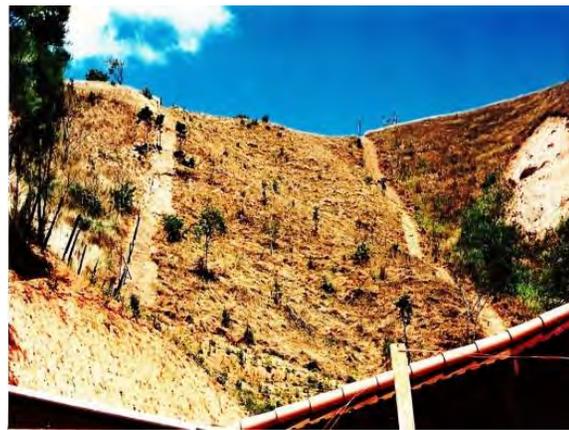
**Figura 2. Encosta em 1994, antes do deslizamento.**  
Fotografia: João H. Eboli, 1994

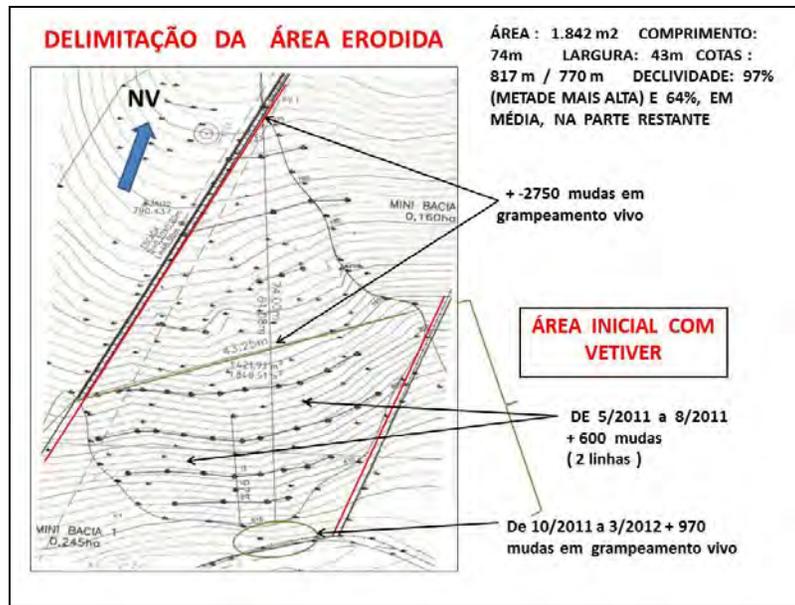
**Figura 3. Delimitação da bacia erodida e áreas de intervenção com o Vetiver.**  
**Elaboração:** João H. Eboli, 2008.

Inicialmente, foi realizada uma caracterização da encosta e da área onde houve o deslizamento (figura 3). A bordo superior da área erodida esta a uma cota de 817m e a uma distância aproximada de 6m do divisor de águas. A bordo inferior foi registrado na cota de 770 m. O gradiente de declividade aferido para a metade superior foi de 97% (44°) e na metade inferior foi de 64% (33°).

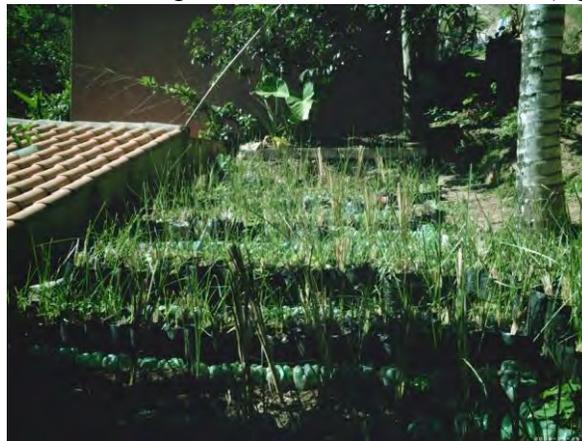
**Figura 4. Um dos cinco berçários de mudas de capim Vetiver implantados até final de 2008**

A área erodida possui forte concavidade e seu eixo central perfaz um ângulo de 5 graus a noroeste da direção do norte verdadeiro, interceptando a linha de talvegue na cota de 770m, a oeste da divisa com o terreno adjacente, também fortemente atingido. As propriedades do solo foram definidas por meio da análise de amostras coletadas em diferentes pontos da encosta. Logo após o deslizamento, as análises revelaram um solo com textura franco-arenosa, ph ácido, pouca matéria orgânica, baixa fertilidade e baixos teores de bases trocáveis (CTC). Em 2013, novas análises de solo revelaram um solo de textura média, com sensível melhoria das propriedades químicas. Imediatamente após o deslizamento, foram escavados canais para desviar as águas provenientes do alto e do limite leste da área erodida, em direção à linha de talvegue. Na parte superior da encosta foram feitos patamares transversais desviando as águas para as laterais. Chuvas intermitentes seguidas de algumas precipitações mais fortes continuaram ocorrendo por aproximadamente mais duas semanas. As mudas recebidas do CIER foram plantadas em sacos plásticos com dimensões de 20 cm x 14 cm. Utilizou-se terra da encosta misturada em partes iguais de adubo orgânico, acrescentando-se de 10 a 15g/muda do adubo superfosfato simples. As mudas permaneceram no berçário por cerca de 30 dias para aclimação e desenvolvimento, antes do plantio definitivo na encosta (figura 4).

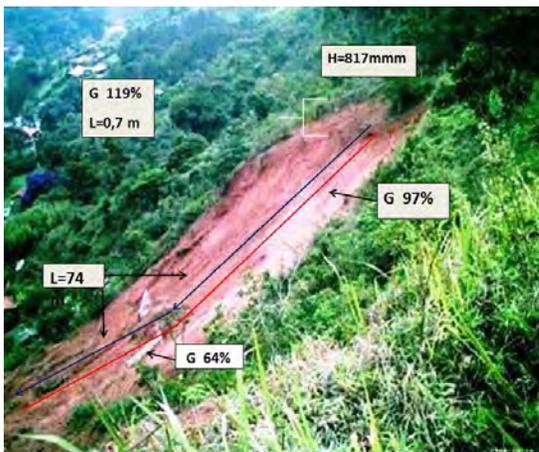
Figura 5. Acertos realizados na encosta.  
Fotografia: João H. Eboli, 2008.

Do total de mudas utilizadas, aproximadamente 100 unidades foram separadas para eventuais manutenções, sendo também cultivadas como matrizes para futuras ampliações da área vegetada na encosta. Durante a aclimatação e desenvolvimento das mudas, foram feitos acertos na encosta (figura 5). Na metade mais alta foram plotadas as curvas de nível espaçadas de 1,0m a 1,5m. Na parte baixa foram construídos quatro patamares com solo-cimento ancorados em toras de eucalipto tratadas e impermeabilizadas, com dimensões de 2,20 m de comprimento por 12 cm de diâmetro (figura 6). A terra oriunda do acerto da metade superior foi usada para compor os patamares, o que também permitiu abaixar o centro de gravidade da encosta, contribuindo para sua estabilidade. Após o transplante das mudas do capim Vetiver e até o seu pleno desenvolvimento, foram usados retentores de sedimento auxiliares, *bio-logs*, feitos com sacos de juta (figuras 7). Para sua confecção utilizou-se diferentes materiais orgânicos no seu preenchimento, como serragem, folhas verdes de gramíneas, folhas secas, entre outros. Estes retentores foram colocados em muitos pontos da encosta. Mais tarde, foram utilizados alguns poucos retentores feitos com palhas oriundas de poda das folhas do Vetiver (figura 8). Hoje em dia, uma nova aplicação de retentores auxiliares se tornou dispensável, e todos implantados anteriormente estão plenamente incorporados ao solo.

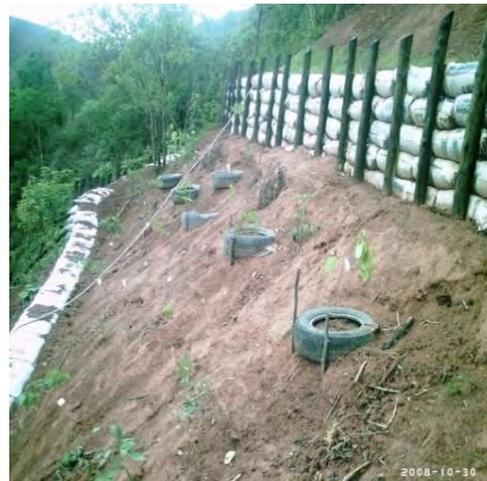
Figura 6. Patamares de solo-cimento com escoras de eucalipto.  
Fotografia: João H. Eboli, 2008

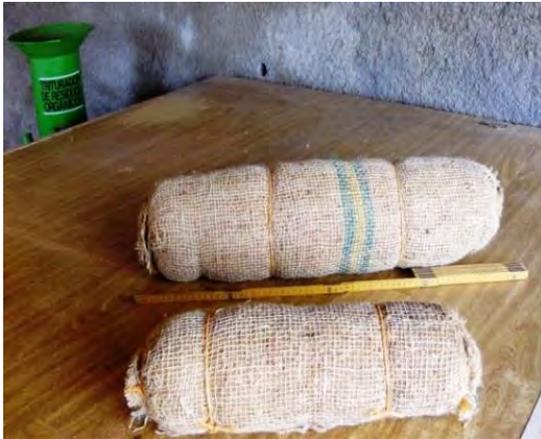
**Figura 7. Bio logs confeccionados com juta e um mix de matéria orgânica.**  
Fotografia: João H. Eboli, 2008.

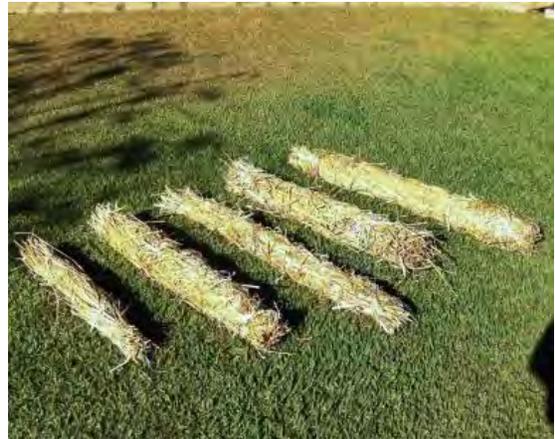
**Figura 8. Bio logs confeccionados com Vetiver.**  
Fotografia: João H. Eboli, 2009.

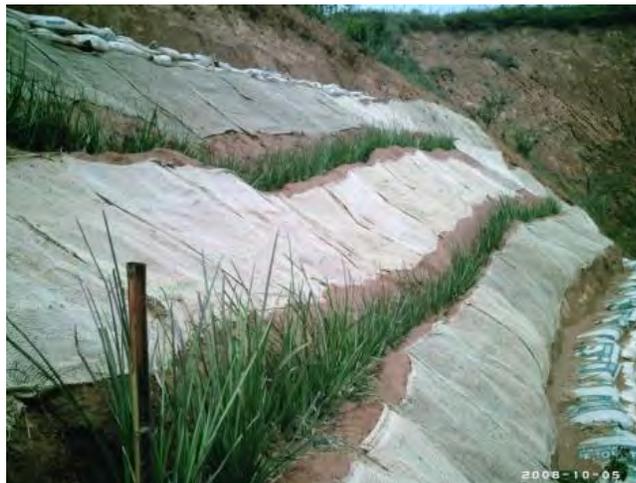
**Figura 9. Sacos de juta fixados ao solo e linhas de capim Vetiver.**  
Fotografia: João H. Eboli, 2008.

Inicialmente, os intervalos entre as curvas de nível foram cobertos com a mesma mistura de materiais orgânicos na proporção de 0,5 kg/m<sup>2</sup> e forrados com sacos de juta grampeados ao solo (figuras 9 e 10). Tal procedimento reduziu o desprendimento das partículas do solo causadas pelas gotas de chuva, aumentando a rugosidade superficial e reduzindo a erosão hídrica. De modo complementar, a cobertura com matéria orgânica serviu de substrato para o desenvolvimento das mudas, protegendo-as contra a insolação direta, reduzindo a evapotranspiração, e auxiliando no estabelecimento do capim Vetiver na época de baixa precipitação, de julho a setembro.

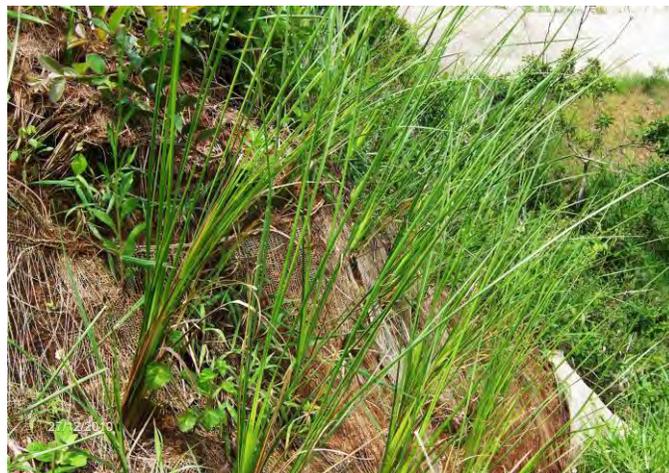
**Figura 10. Capim Vetiver em área coberta com sacos de juta.**  
Fotografia: João H. Eboli, 2010. ( Declividade aprox. 50°)

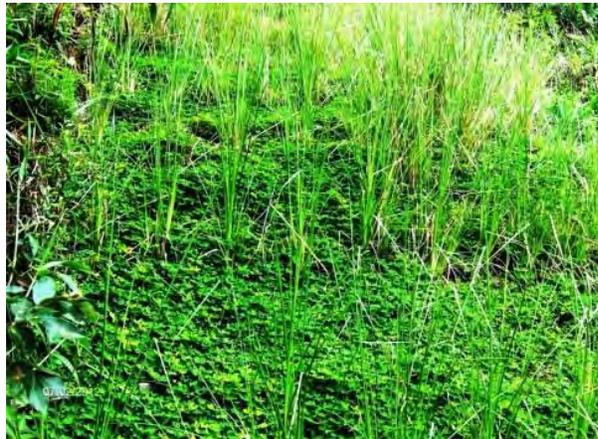
**Figura 11. Capim Vetiver e *Arachis pintoii* (grama-amendoim).**  
**Fotografia:** João H. Eboli, 2011.

Desde 2010, as mudas são produzidas localmente, na propriedade, sendo algumas delas originadas de touceiras já desenvolvidas e oriundas do transplante de colmos maduros. Durante o processo de reabilitação da encosta, foram plantadas de modo complementar algumas espécies de plantas leguminosas, como *Arachis pintoii*, *Crotalaria juncea*, *Stylosanthes guianensis* e *Leucaena leucocephala* (figura 11). Na parte inferior da encosta, também foram plantadas diversas árvores frutíferas de pequeno porte (figura 12).

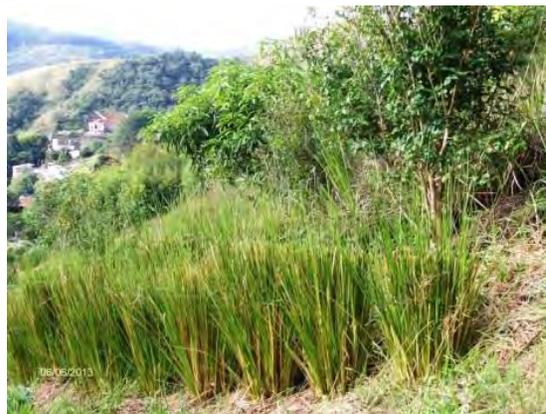
**Figura 12. Capim Vetiver e espécies arbóreas de acerola e pitanga.**  
**Fotografia:** João H. Eboli, 2012.

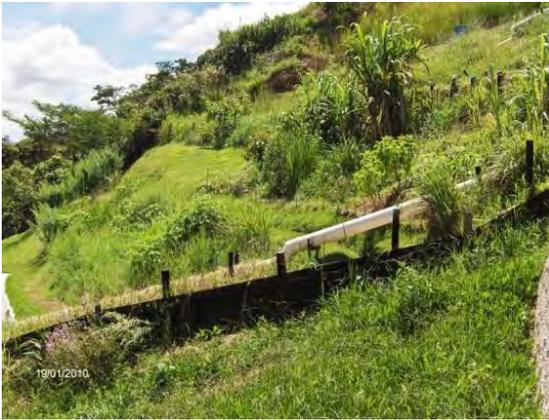
**Figura 13. Tubulação para coleta e drenagem da encosta.**  
Fotografia: João H. Eboli, 2009.

O trabalho de drenagem superficial foi concluído em setembro de 2009. Antes de chegar à linha da drenagem pública, o *run-off* é coletado e passa por nove caixas para reduzir a energia cinética da água e decantar os sedimentos (figura 13). Atualmente, o total de nove caixas mostrou ter sido uma precaução exagerada, já que a água coletada na primeira é praticamente isenta de sedimentos e o volume escoado é, em média, a metade do projetado. Tais fatos comprovam que a encosta permanece estável, totalmente estabilizada, com excelente desempenho do capim Vetiver nas “barreiras verdes”, nos “grampeamentos vivos” e na ampla cobertura da superfície do solo (figura 14).

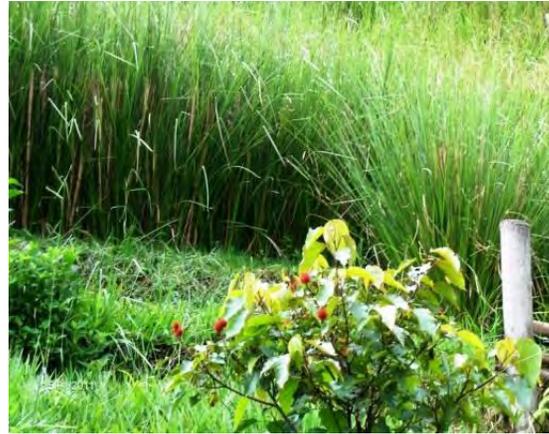
**Figura 14. “Barreira verde” e cobertura do solo.**  
Fotografia: João H. Eboli, 2011.

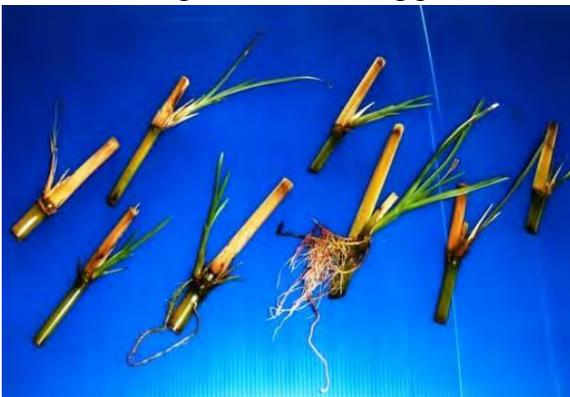
**Figura 15. Colmos com raízes e brotos.**  
Fotografia: João H. Eboli, 2012.

Experiências bem sucedidas foram feitas com colmos maduros deixados em água pura por cerca de 30 dias, até o surgimento de raízes e alguns brotos. Muitas das mudas transplantadas foram produzidas desta forma (figura 15). Após a divisão das touceiras, as mudas foram colocadas em baldes com água pura até o surgimento de novas raízes e brotos, o que levou em média de 15 a 20 dias (figura 16). Tubetes com dimensões de 15 cm x 5 cm foram utilizados para o desenvolvimento de mudas pequenas e de colmos. Esta técnica, no entanto, requer muita atenção para evitar que as raízes novas fiquem enoveladas (figura 17). Em alguns casos, após o transplante, foi constatada a dificuldade do desenvolvimento das mesmas. Atualmente, estão sendo feitas novas tentativas, e o melhor acompanhamento do desenvolvimento das mudas. Para o cultivo em embalagens plásticas, as dimensões usadas foram 20 cm x 14 cm e 15 x 13 cm. No seu preenchimento foi utilizada terra da encosta misturada, em partes iguais, com adubo orgânico e 10 a 15 g por muda de superfosfato simples (figura 18).

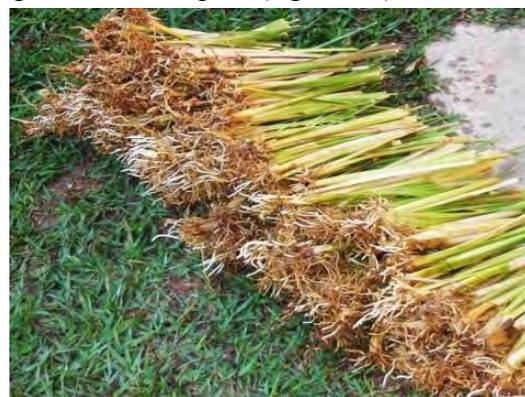
**Figura 16. Mudas com raízes e brotos novos.**  
Fotografia: João H. Eboli, 2011.

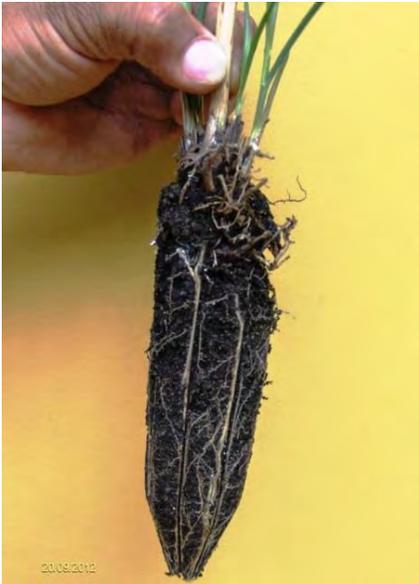
**Figura 17. Muda retirada de tubete.**  
**Fotografia:** João H. Eboli, 2012.

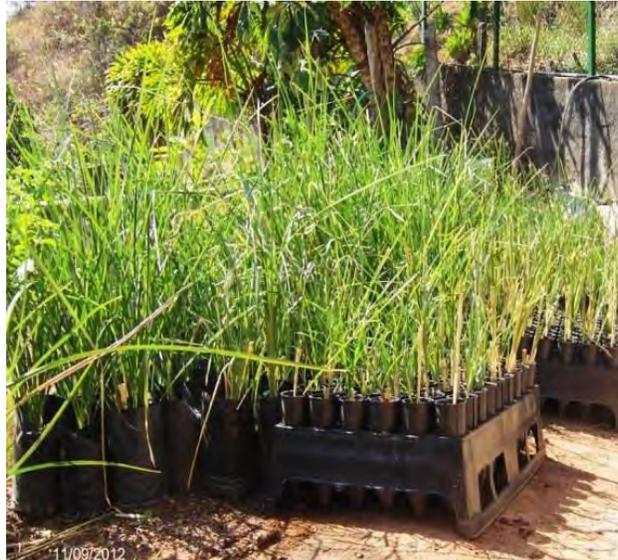
**Figura 18. Cultivo em embalagens plásticas e tubetes.**  
**Fotografia:** João H. Eboli, 2012.

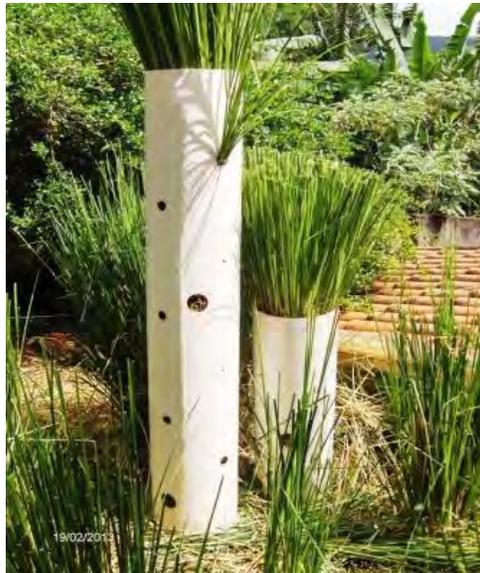
Com o objetivo de demonstrar o comprimento e a densidade das raízes do Vetiver, foram utilizadas duas peças de um tubo de PVC com 30 cm de diâmetro e alturas de 1 m e 2 m, preenchidos de forma diferenciada com terra compactada. Foram plantadas nessas peças duas mudas do Vetiver no início do mês de abril de 2012. O desenvolvimento da muda no tubo de 2 metros de altura recebeu maior acompanhamento, constatando-se que as raízes atingiram a base rente ao solo no final do mês de dezembro 2012, após nove meses de cultivo, com uma taxa de crescimento de aproximadamente 7,5 mm/dia (figuras 19).

**Figura 19. Vetiver em tubo de PVC; H = 2 m, h = 1, D = 0,30 m.**  
**Fotografia:** João H. Eboli, 2013.

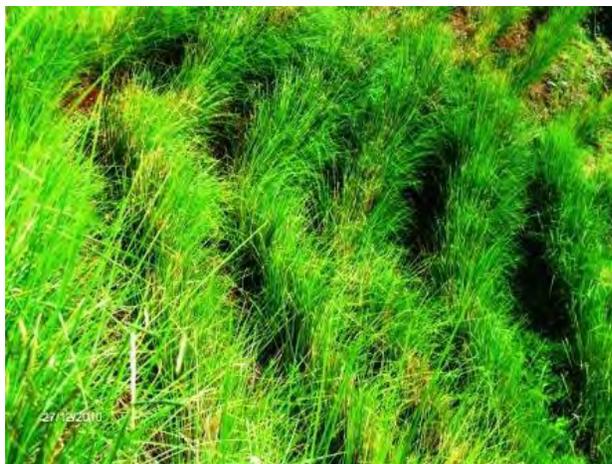
Em 2010 a área erodida já apresentava estabilidade (figuras 20 e 21). Nos anos seguintes foram feitos melhoramentos no interior da bacia erodida, nas laterais e na cabeceira da metade superior da encosta. Nas cotas mais baixas, o Vetiver foi amplamente usado na função de grampeamento vivo.

**Figura 20. Encosta estabilizada em 2010.**

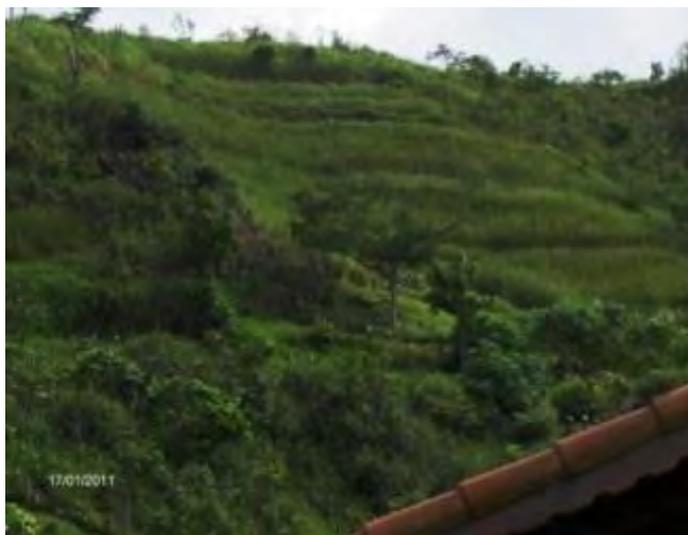
O teste mais rigoroso ao qual a TSV foi submetida, na aplicação em causa, ocorreu em 11 de janeiro de 2011, quando em menos de 24 horas a precipitação acumulada atingiu a 113 mm, medido pelo pluviômetro instalado no local, cedido pela Defesa Civil de Petrópolis após o deslizamento de 2008. É importante destacar que em dezembro de 2010 a precipitação mensal acumulada chegou a 350 mm, com forte concentração nos últimos 15 dias do ano. A ocorrência de descargas atmosféricas neste evento, entretanto, foi baixa.

**Figura 21. Encosta totalmente vegetada. (Após as chuvas de 11/2011)**

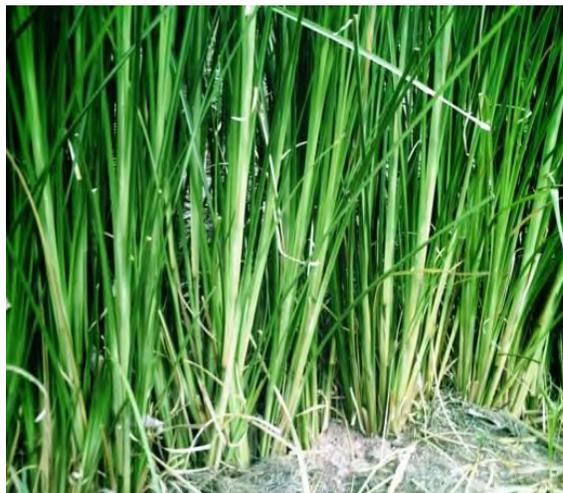
A encosta continuou a ser submetida a situações naturais de teste na sua estabilidade, sendo algumas bastante rigorosas. As barreiras verdes, os grampeamentos vivos com o Vetiver, a cobertura do solo em mais de 95% e o sistema de drenagem superficial tem tido um ótimo desempenho (figuras 22, 23 e 24). Em novembro de 2010, de forma muito cautelosa, foi feita uma verificação em três pontos da encosta para coleta de dados e aferições da profundidade e o volume das raízes do Vetiver. A profundidade explorada pelo sistema radicular do capim vetiver foi de aproximadamente 1,80 m a 2,50 m. O que mais impressionou, nos pontos examinados, foi o denso entrelaçamento entre as raízes, formando uma verdadeira rede, a uma profundidade aproximada de 60 cm.

**Figura 22. “Barreira verde” com Vetiver na parte superior da encosta.**  
**Fotografia:** João H. Eboli, 2010.

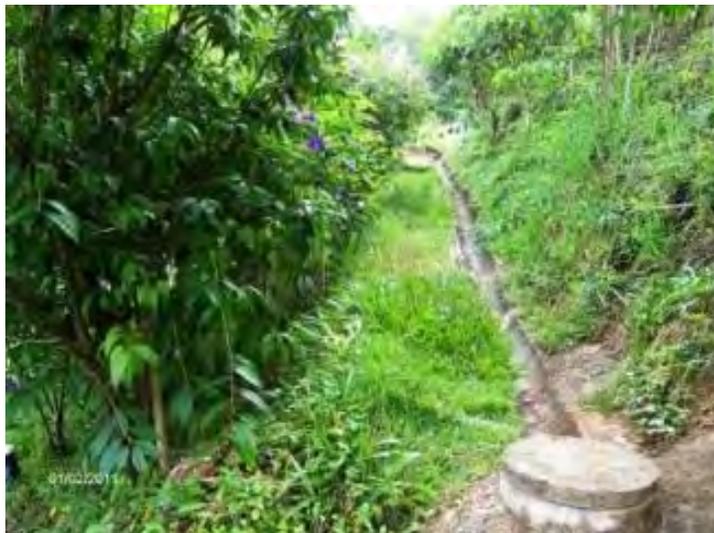
**Figura 23. Canaleta de drenagem transversal ao declive da encosta.**  
**Fotografia:** João H. Eboli, 2011. ( Após as chuvas de 11/2011 )

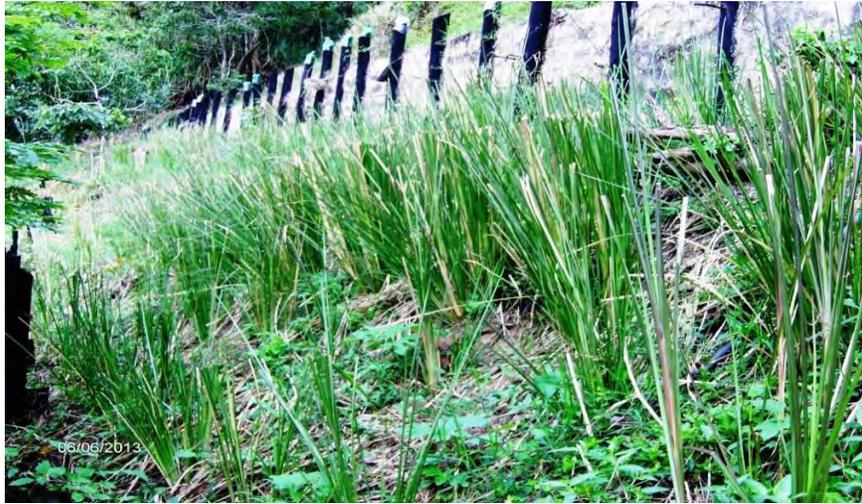
Figura 24. “Grampeamento vivo” abaixo das escoras de eucalipto, metade baixa da encosta.
