Identificar os efeitos do uso da vegetação com o capim vetiver na estabilização de uma encosta

O estudo foi realizado na região norte do município de Bertioga-SP, na localidade denominada São Lourenço, no condomínio "Riviera de São Lourenço".

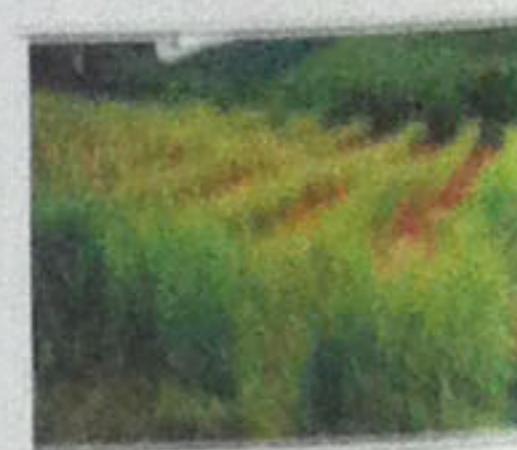
Figura 2: Sistema Vetiver
Fonte: Delfor Bioengenharia

- Tem perenidade, com grande capacidade de sobrevivência, desenvolvendo-se apenas no local onde foi plantado.
- Forma uma barreira vegetal viva e densa, acima do nível do terreno, que funciona como um filtro, retendo sedimentos e reduzindo a energia potencial do escorramento superficial (run off).
- Desenvolve novas raízes quando sua coroa fica exposta a sedimentos, cresce até atingir o novo nível do terreno e continua a formação de terraços naturais.
- É facilmente eliminada ou removida quando não mais se deseja mantê-la na área, sem a preocupação com a autopropagação ou o enraizamento.
- Tem baixo custo de implantação e manutenção, não necessitando de podas periódicas, adubação ou irrigação, dada sua rusticidade e tolerância à seca, ao fogo, ao alagamento, etc.
- Não compete com outras espécies, em razão, principalmente, da

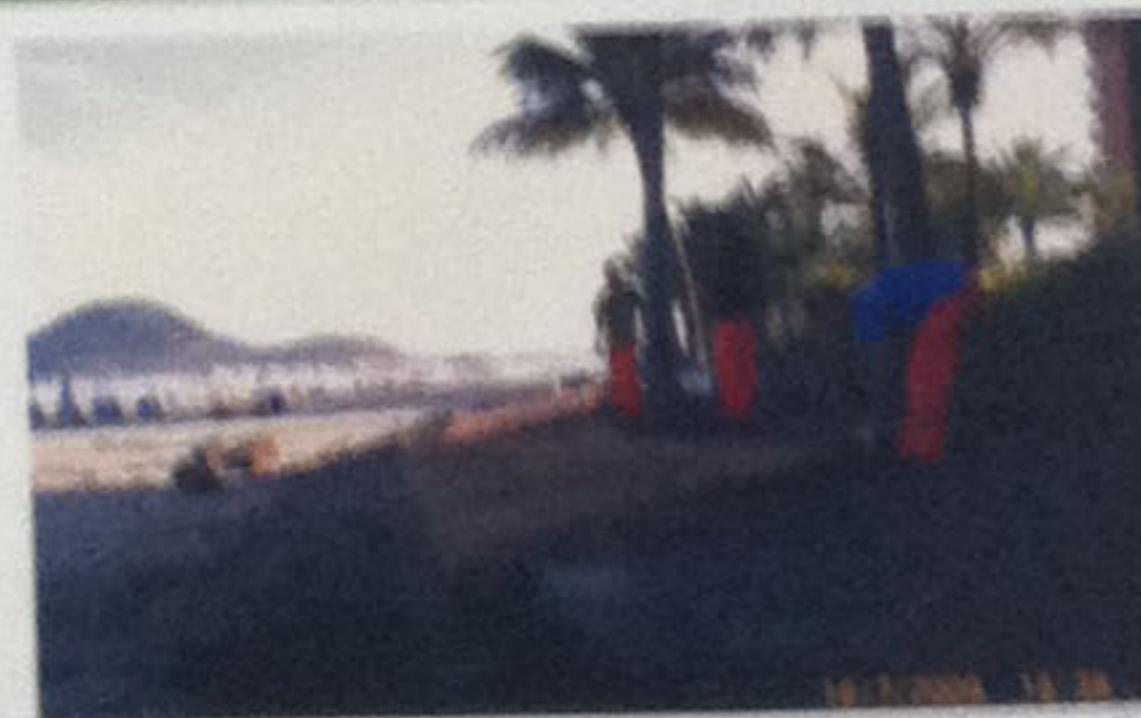
Figura 5: Leirs de proteção, com retentores de sedimentos tipo Bermalunga 8 D50. Fonte: Delfor Bioengenharia

- a) Retentores de sedimentos com diâmetros de 30 cm a 50cm
- b) Tela Vegetal
- c) Mudas de capim Vetiver
- d) Raízes vegetais
- e) Leiras

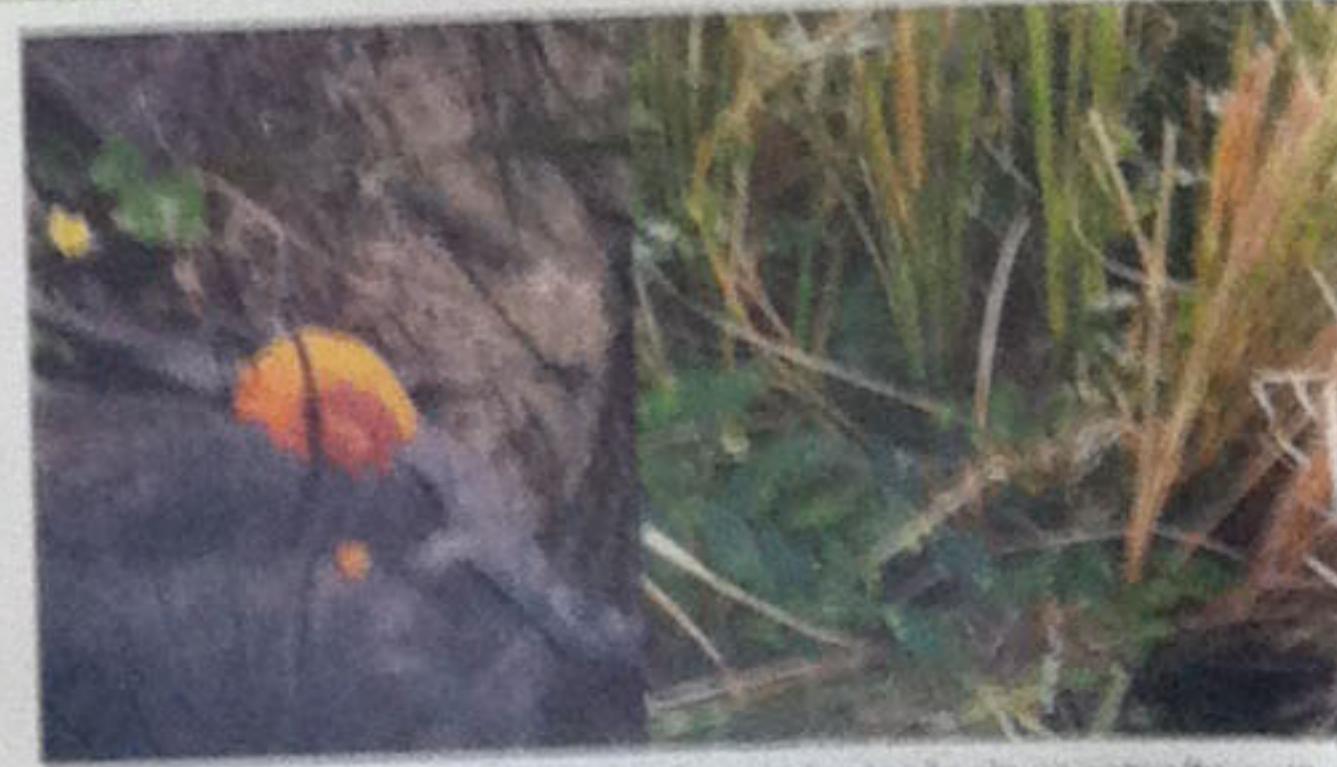
Figura 8: Evidência de biodiversidade e da brotação da vegetação nativa local. Fonte: Delfor Bioengenharia

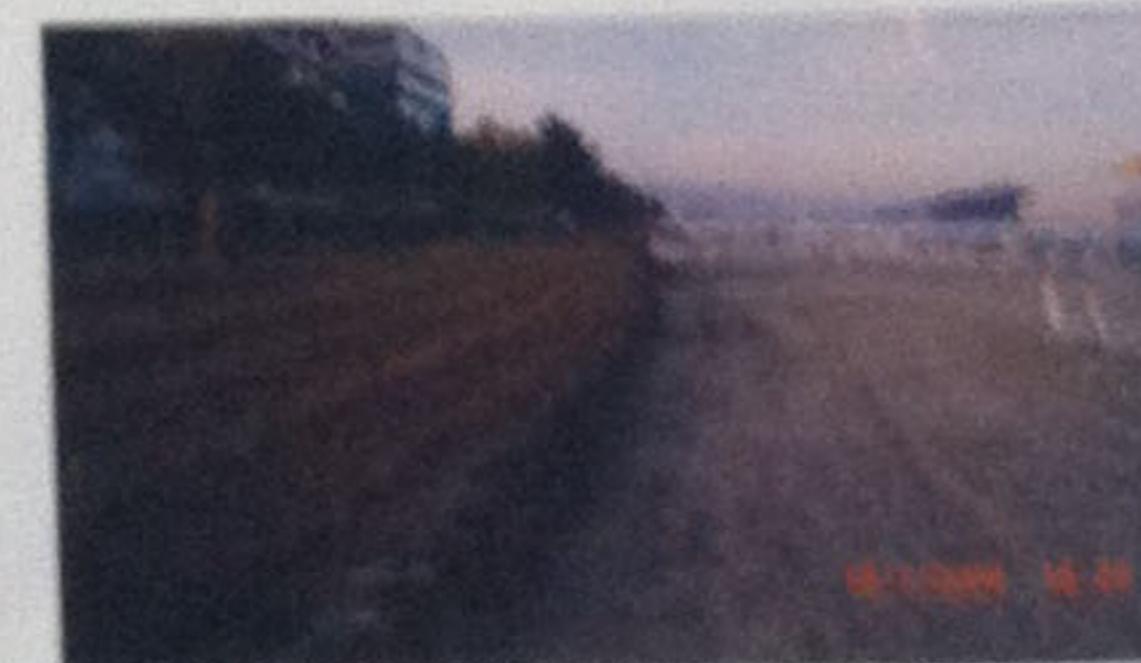
Figura 6: Imagem do local após a conclusão da primeira etapa.
Fonte: Delfor Bioengenharia

O plantio do capim vetiver, última etapa a ser implantada no projeto de recuperação da área, foi realizado com uma densidade de 7 mudas/m, resultante de um espaçamento entre as mudas de aproximadamente 0,14 m. A faixa de plantio contempla uma extensão de 4,5 m (da faixa litorânea até o condomínio) em um espaçamento entre linhas de aproximadamente 1,12 m, compondo 5 barreiras: uma barreira à montante, uma à jusante do talude, e outras 3 barreiras entre elas (FIGURAS 6 e 7).

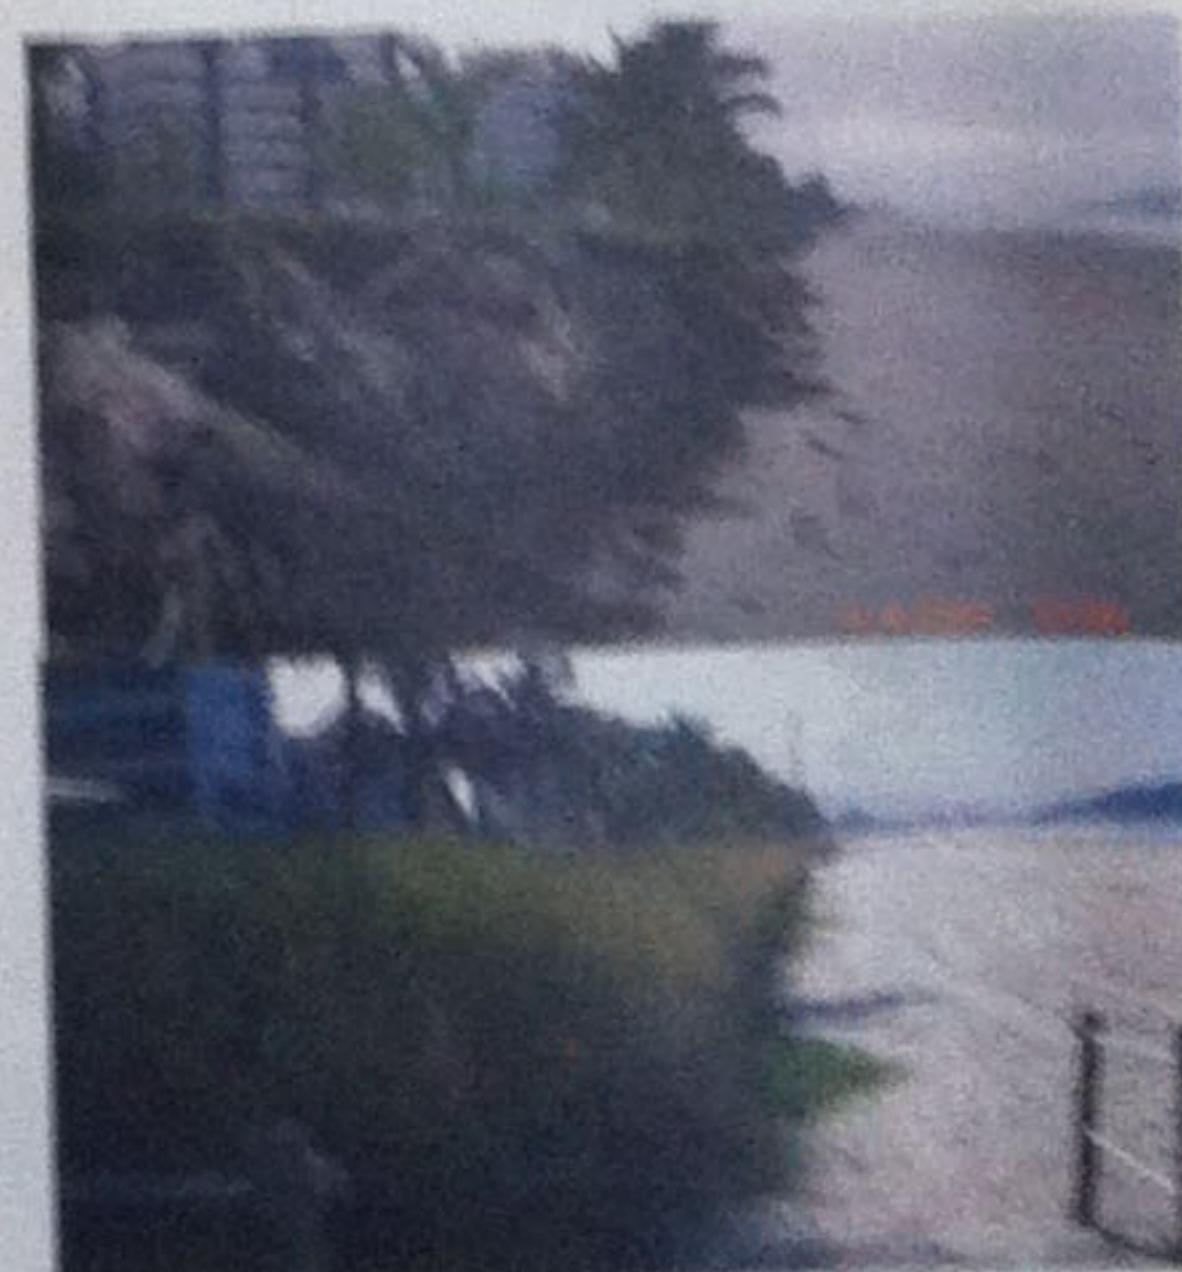
Figura 9: O antes e o depois da obra da Riviera.
Fonte: Univasf Bioengenharia

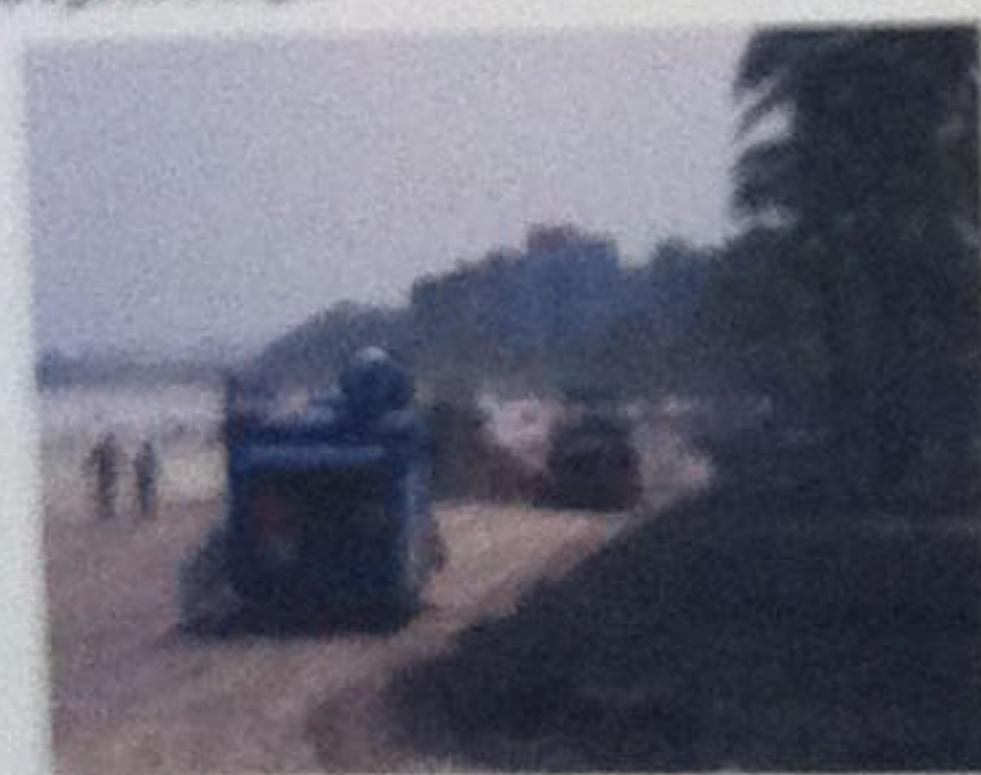
Figura 3: Preparo do terreno com deposição de matéria orgânica. Fonte: Delfor Bioengenharia

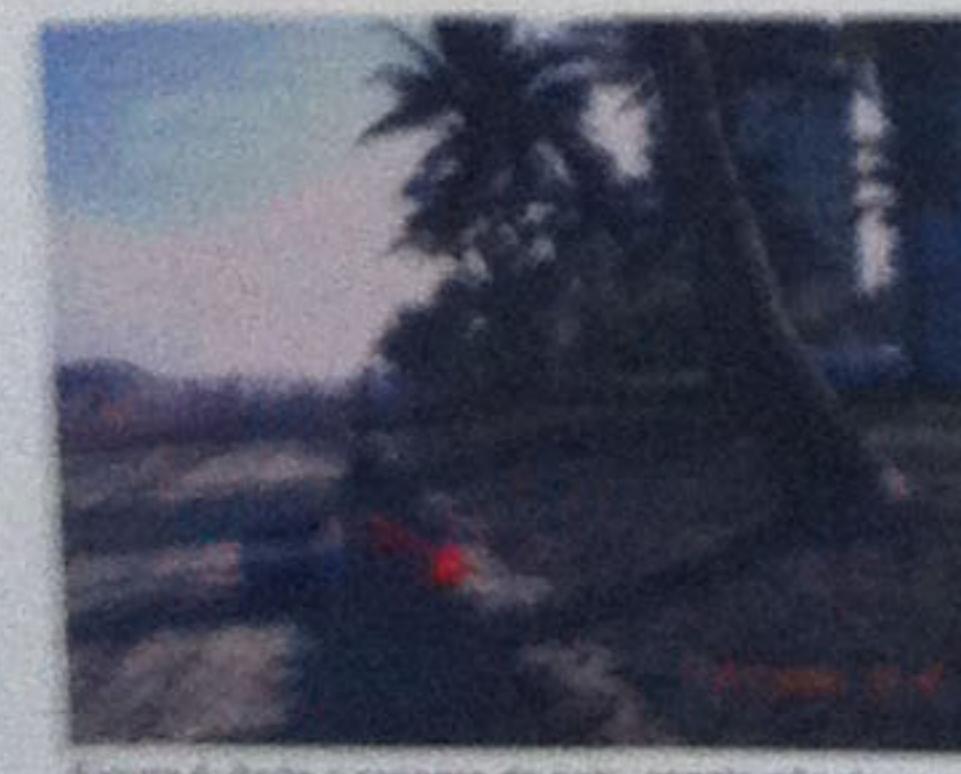
Figura 4: Aplicação de solo, com barragem de cercas com madeira, devido à instabilidade da vegetação. Fonte: Delfor Bioengenharia

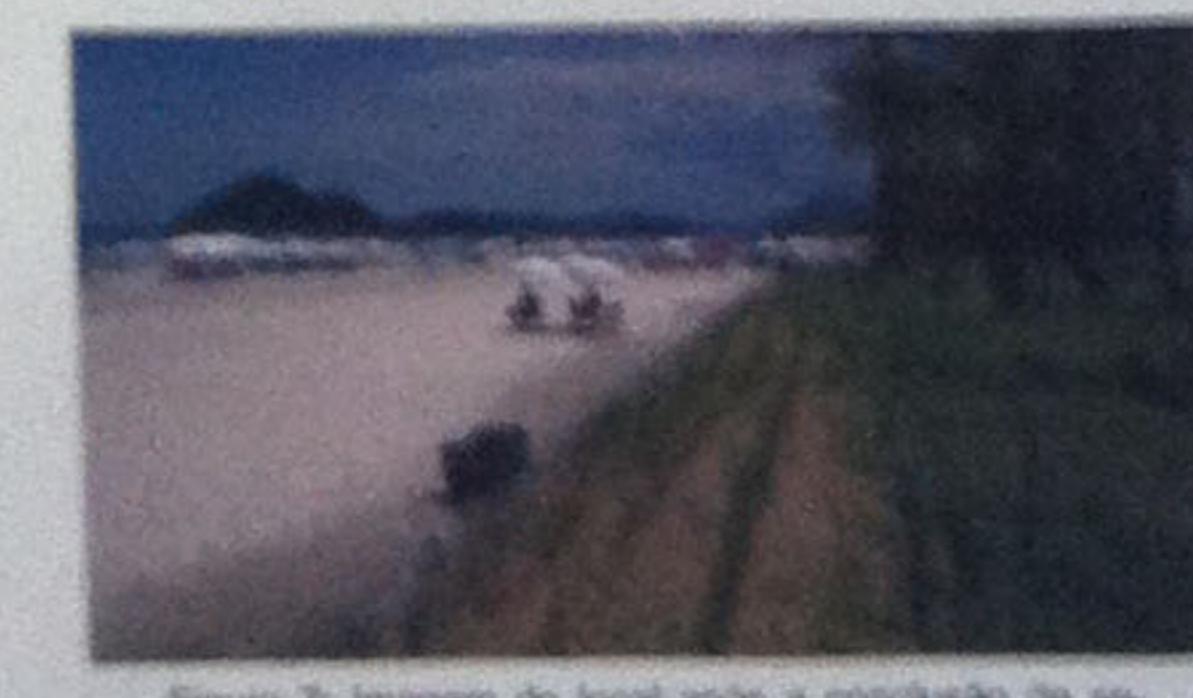
Figura 7: Imagem do local após a conclusão da terceira etapa. Fonte: Delfor Bioengenharia
