**PROTECCION DE TALUDES CON EL SISTEMA VETIVER
FENOMENO HIDROTHERMALISMO
CASO CENTRAL HIDROELECTRICA PLATANAR
SAN CARLOS, COSTA RICA**

INFORME VISITA:

CENTRAL HIDROELECTRICA PLATANAR SAN CARLOS, COSTA RICA

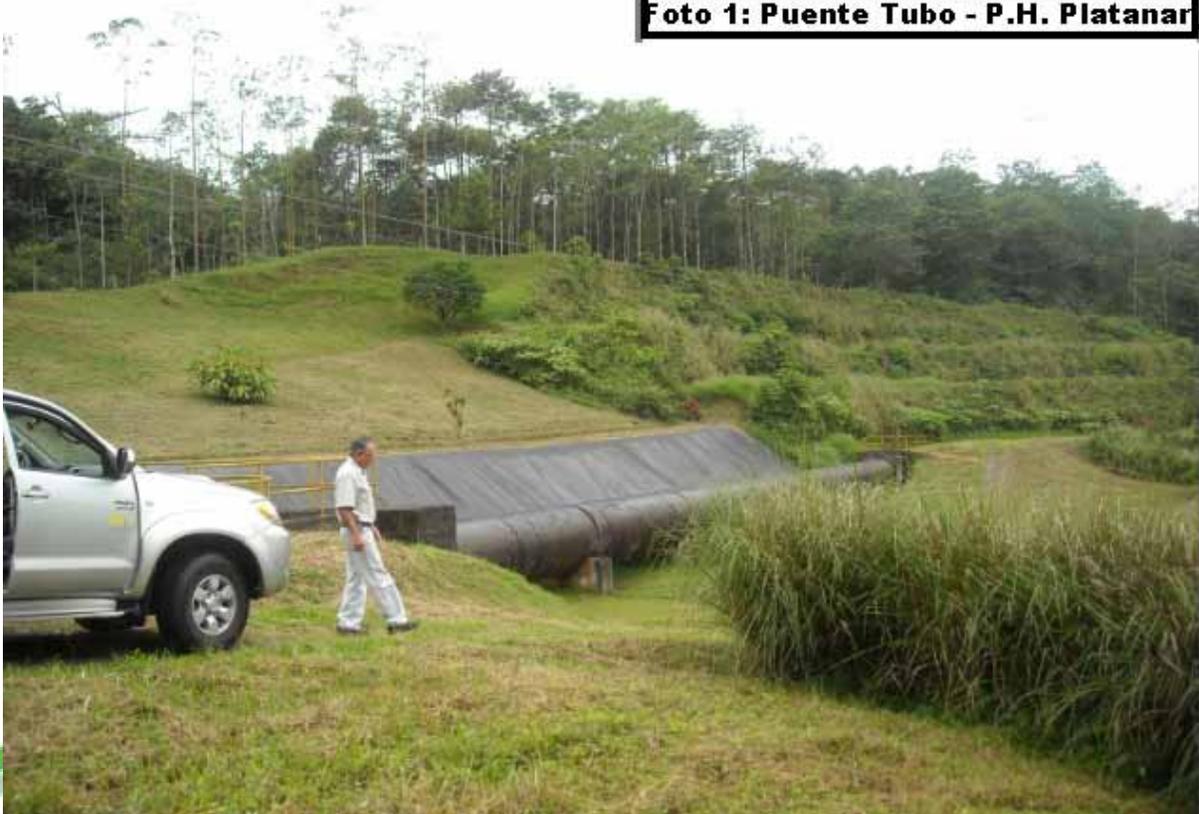
Foto 1: Puente Tubo - P.H. Platanar

Al final se optó por construir en una de las zonas más críticas un puente tubo, cuyo diseño está pensado para que en caso de que la zona de falla del círculo hidrotermal colapsara, la tubería quedaría en el aire (Fotos 1-2); ya que entre otras cosas los pivotes del puente tubo están anclados a 25 metros de profundidad; de forma que la conducción no se vea interrumpida en caso de un desastre natural.

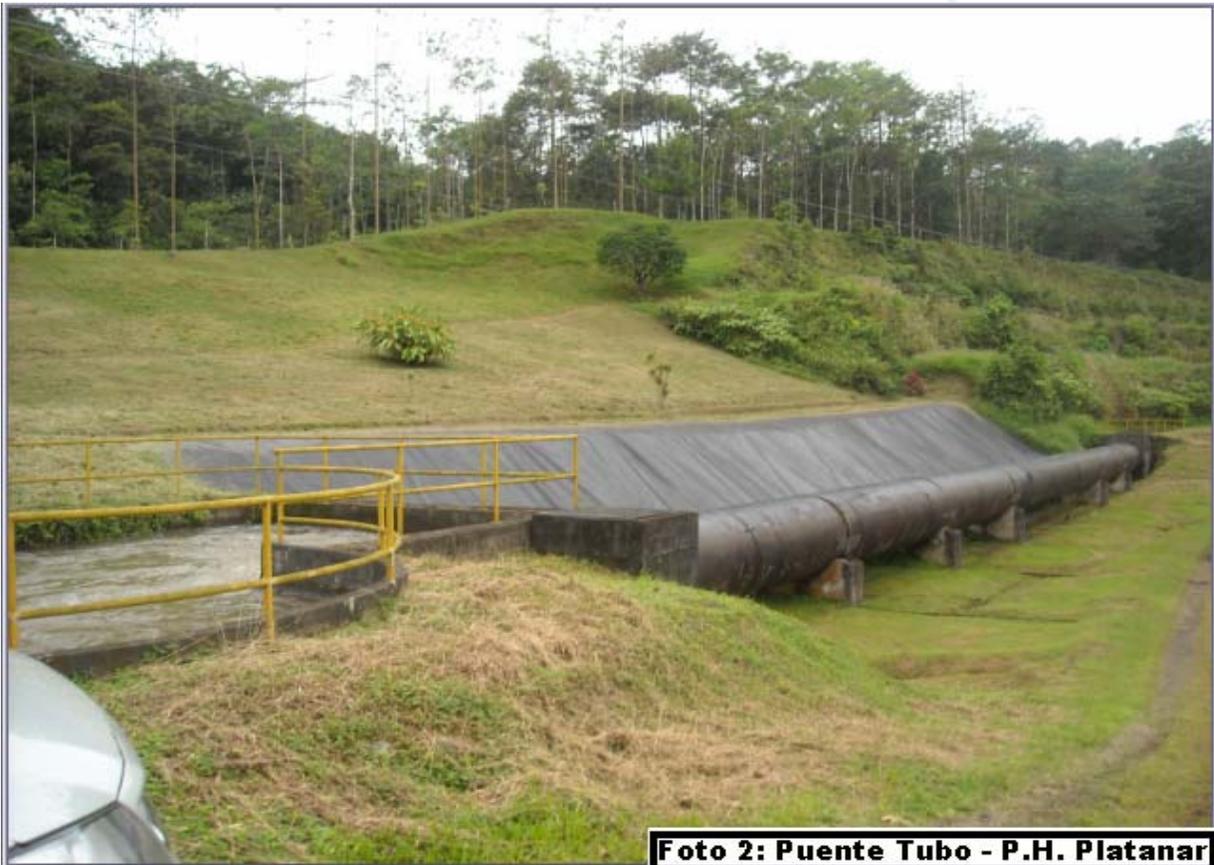
Foto 2: Puente Tubo - P.H. Platanar

En la zona del puente tubo, aunque es relativamente plana (sin laderas muy pronunciadas), las arcillas hidrotermales se activan fácilmente; así que en la fase inicial se implementaron medidas complementarias al Vetiver, como la utilización de mallas anti-erosión. Además se realizaron pruebas de inyección de cal a cielo abierto y se comprobó que esta hace una reacción química (de tipo iónica) que provoca un cambio en la composición y consistencia del material y lo vuelve mucho más firme y sólido; así que se procedió a inyectar cal de forma generalizada en toda esta área.

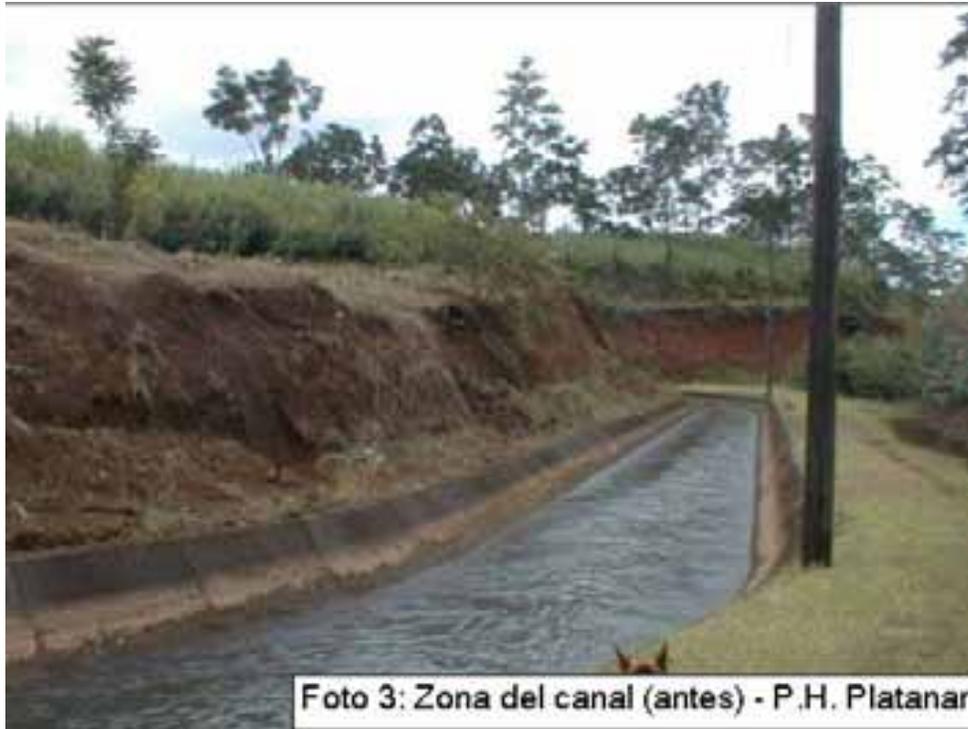
Foto 3: Zona del canal (antes) - P.H. Platanar

En el año 1995 se evaluó la posibilidad de sembrar Vetiver para control de erosión y estabilización de taludes, con la idea de estabilizar las zonas críticas y evitar la caída de sedimentos en el canal que lleva el agua al embalse. (Fotos 3-6)

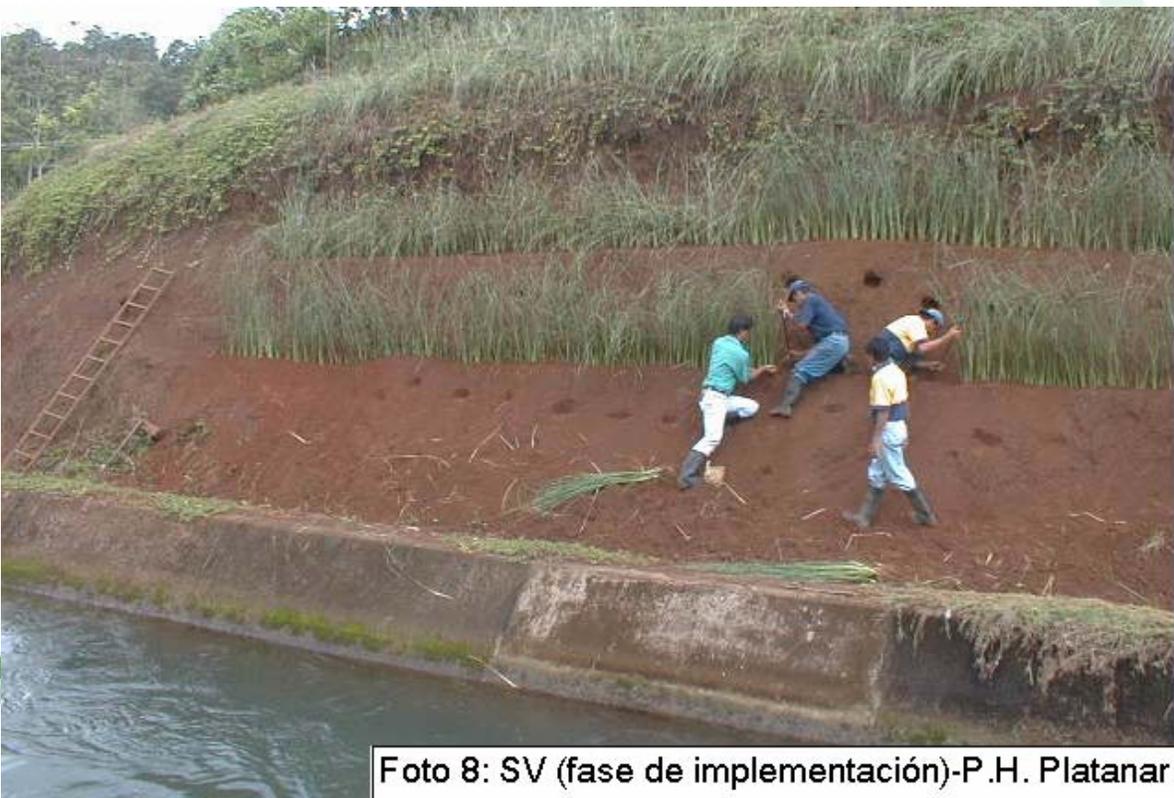
Foto 8: SV (fase de implementación)-P.H. Platanar

Luego del proceso de inducción al Sistema Vetiver, en el año 1996, se procedió a la implementación del mismo (Fotos 7-16)

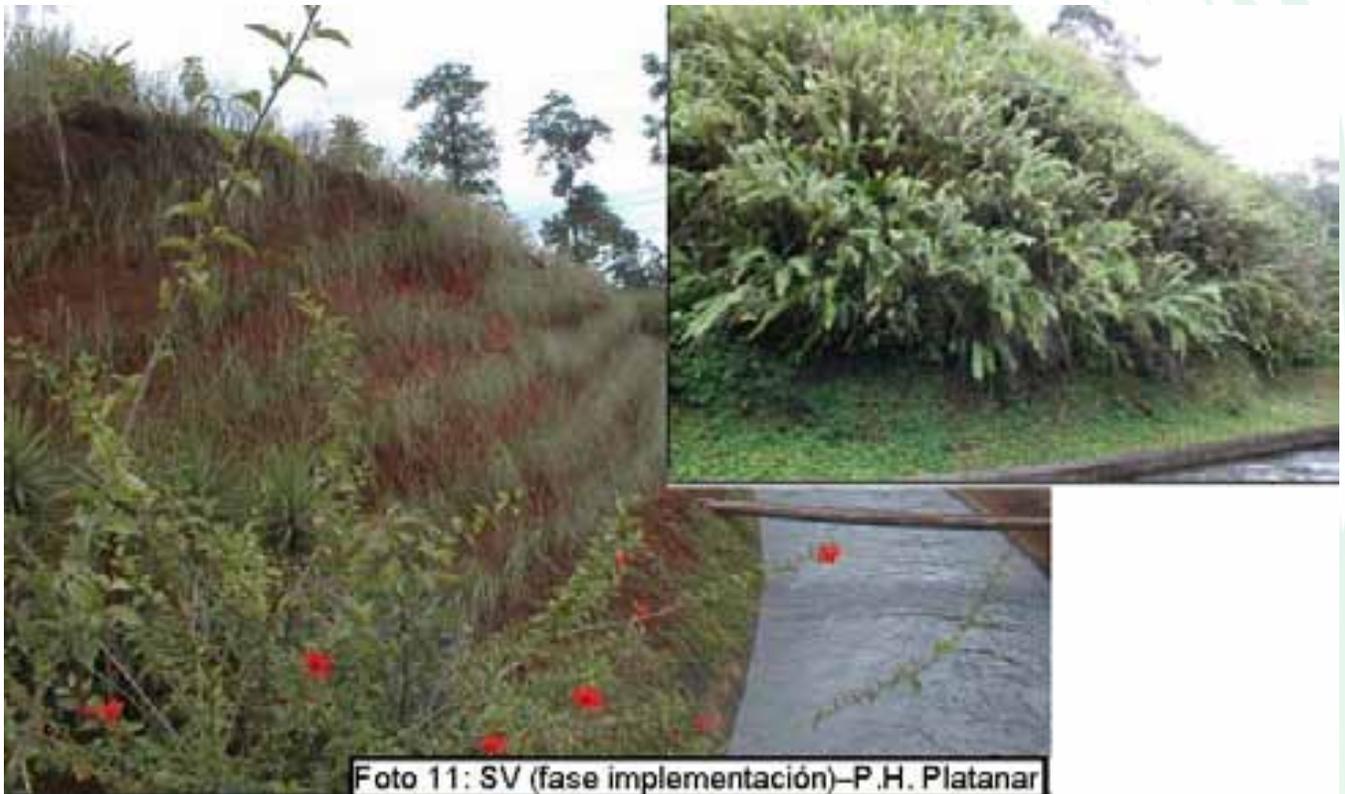
De forma espontánea fueron apareciendo especies nativas como el helecho y otras (Foto 11).
