Experiencias en la sobrevivencia del vetiver
bajo condiciones inundadas en la finca
Carmen Teresa, La Majada, Edo. Aragua

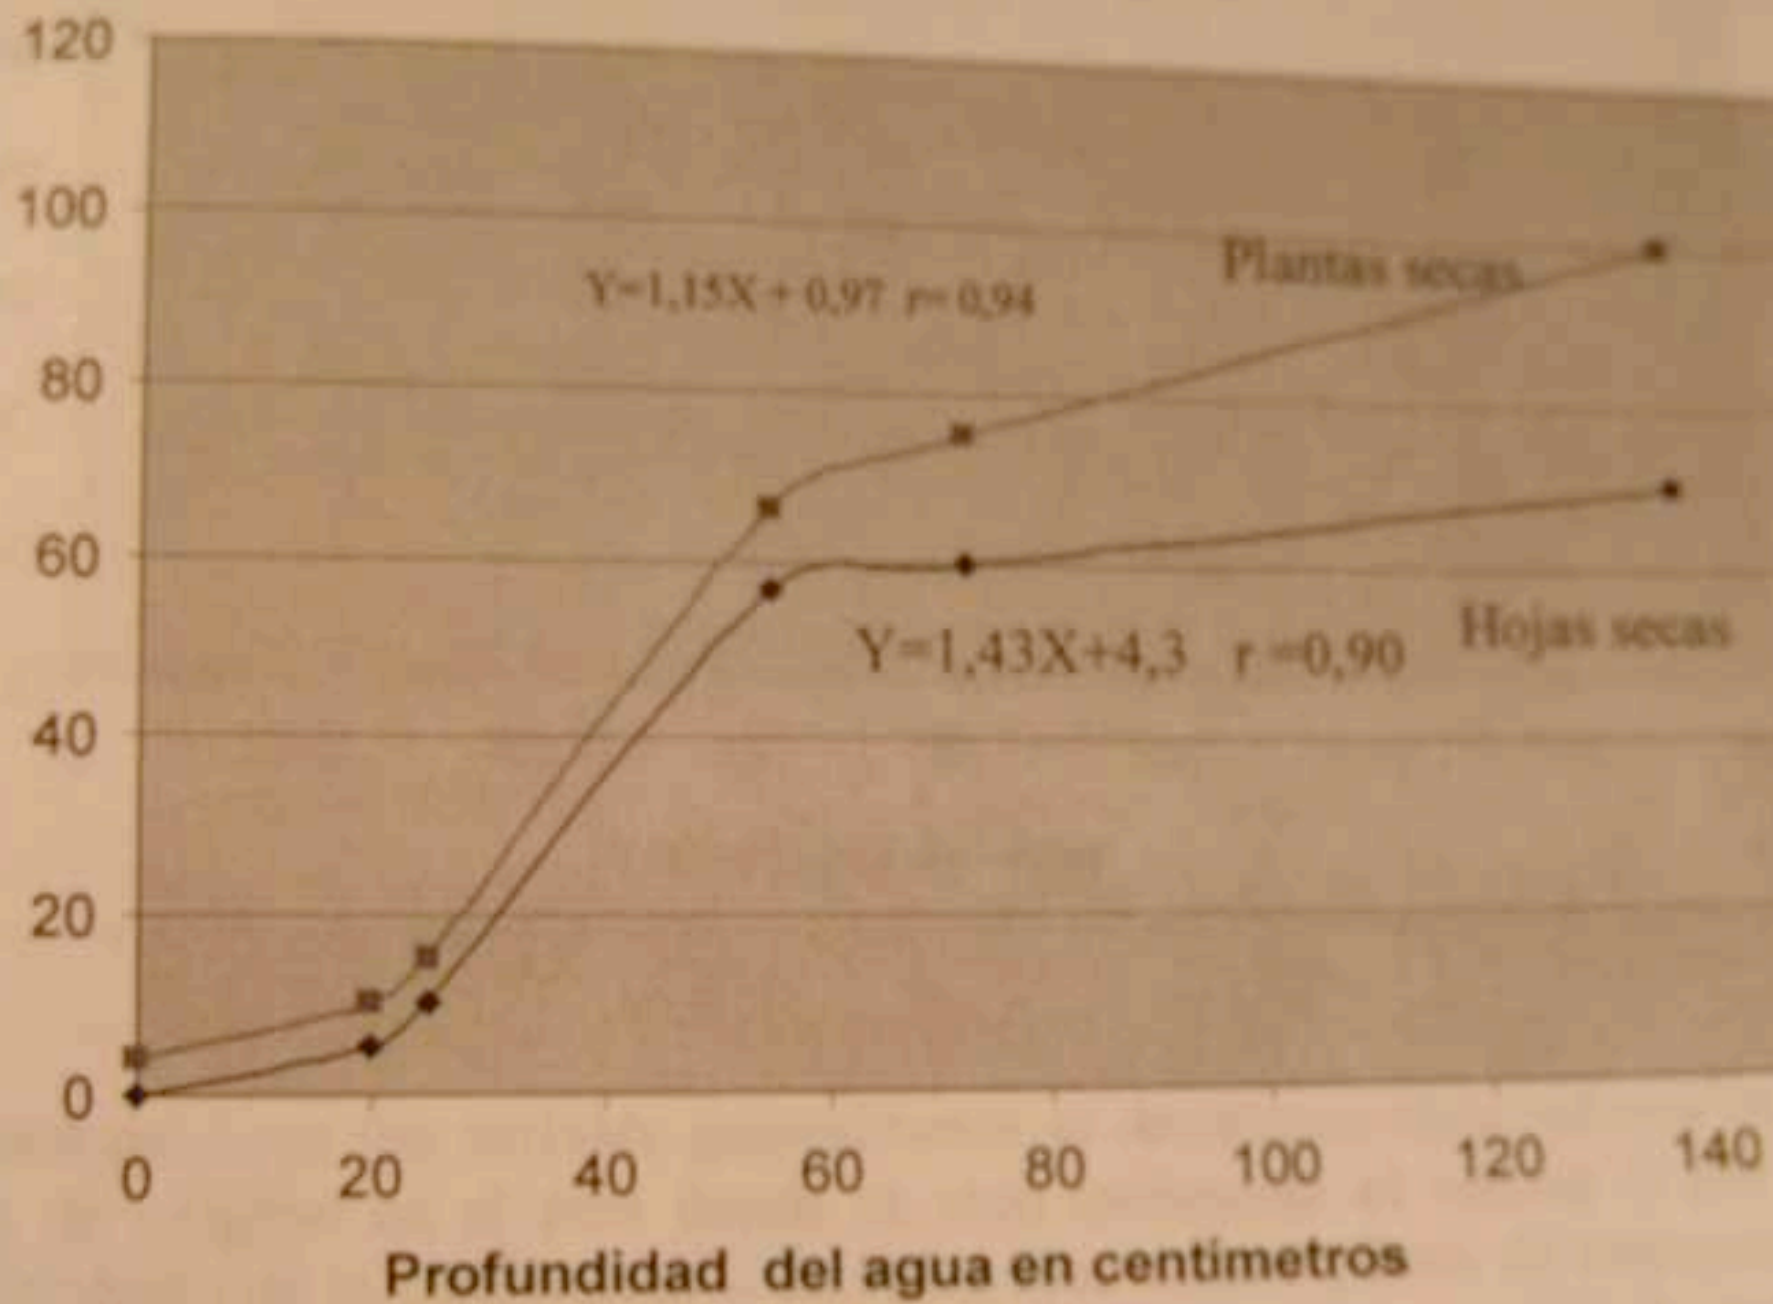
Figura 3. % de raíces adventicias y brotes en plantas de vetiver parcialmente sumergidas a profundidad variable del agua (cm)

1. El vetiver puede vivir sumergido bajo condiciones extremas de inundación
2. Una vez cubierta por 7 meses muere el 100 % de la población
3. Nuevos brotes y raíces garantiza nuevas plantas
4. 95 % inundó con lamina desde 0 cm hasta 50 cm
